| 1. Obec:<br><br>Osada: <u>Sušany</u> | 2. Okres:<br><br><u>Chomutov</u> | Hodnota<br><br><u>III.</u> | Zachování | Využití |

EVIDENČNÍ LIST NEMOVITÉ KULTURNÍ PAMÁTKY

Kostel sv. Marka

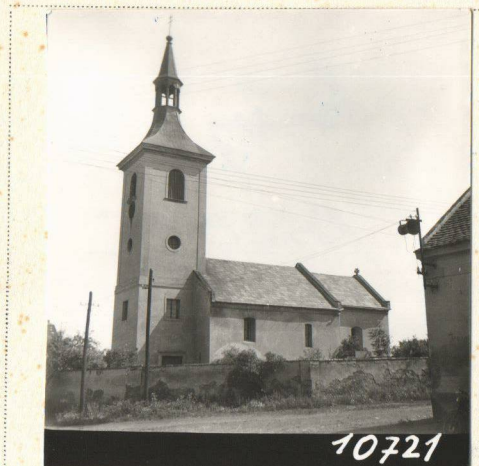
Zděný, orientovaný, omítaný objekt. Pádorys se skládá z předsažené hraneleové věže, podélného jednolodí a odsazeného pravého uzavřeného presbytáře. Při severní straně obdélná sakristie, vzh. členění lisenové rámy, v přízemí pravý vstupní portál, okna v horním patře půlkruhová. Střecha stanová ukončena polygen. lucernou, kryta plechem. Loď nečleněná okna, uzavřena segmentem. Střecha kryta taškami. Podvěží zaklenuto křížově, loď plochostropá se štukovým zrcadlem, triumfální <sup>em</sup>lomeným obloukem připojen presbytář zaklenutý 1 polem žebrové klenby do konsol se středním kruhovým svorníkem.

**nevhodné omítky cementové**
