EVIDENČNÍ LIST NEMOVITÉ KULTURNÍ PAMÁTKY

3. Kraj:  
**Severočeský**

4. Poř. číslo:  
**758**

**Obytný dům s dvorem a ohradní zdí.**

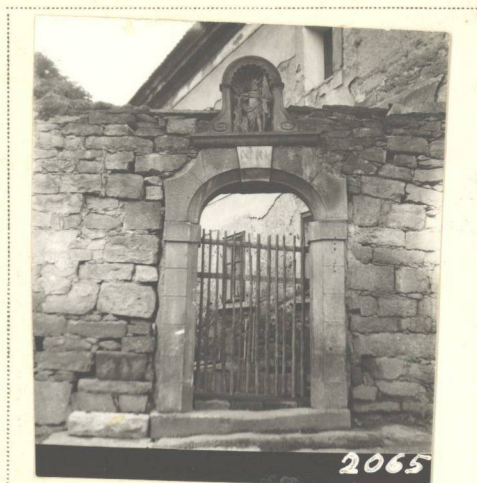
V obdélném dvoře obytný dům/ stávaly zde ještě ohlív a stodola ve volné úhlové dispozici, které se však nedochovaly/. Obytný dům obdélný, patrový, s polovalbovou střechou, krytou taškami, stojí štítem do ulice; je zděný, omítaný, s jednoduše členěnou fasádou, okna obdélná, ve špaletách lemovaná hladkými štukovým rámem, pravouhlý vstup z boku ze dvora. Od roku 1890 je obýván 2 rodinami v přízemí a 2 rodinami v patře. Každá z rodin má kuchyni a světnici, síň je vždy pro dvě a dvě rodiny společná. Ohradní zeď dvora do ulice je kamenná, původně omítaná. Při obytnosti objektu je kamenná branka, sklenutá stlačeným obloukem na hranolových pilířích, na nárožích skosených. V klenáku je číslo 10. Nad klenebním obloukem je jednoduchá římsa, která nese ve středu nad zdí převyšující niku s drobnou plastikou sv. Floriána. Postava svätce stojící, v tradičním rouchu, v pravici atribut, v levici praporec.

**1966 zachtralý stav omítek.**

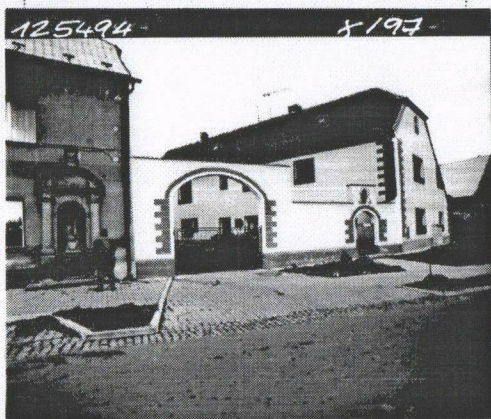
V obdélném dvoře obytný dům/ stávaly zde ještě chlév a stodola ve volné úhlové dispozici, které se však nedochovaly/. Obytný dům obdélný, patrový, s polovalbovou střechou, krytou taškami, stojí štítem do ulice; je zděný, omítaný, s jednoduše členěnou fasádou, okna obdélná, ve špaletách lemovaná hladkými štukovým rámem, pravouhlý vstup z boku ze dvora. Od roku 1890 je obýván 2 rodinami v přízemí a 2 rodinami v patře. Každá z rodin má kuchyň a světnici, síň je vždy pro dvě a dvě rodiny společná. Ohradní zeď dvora do ulice je kamenná, původně omítaná. Při obytnosti objektu je kamenná branka, sklenutá stlačeným obloukem na hranolových pilířích, na nárožích skosených. V klenáku je číslo 10. Nad klenebním obloukem je jednoduchá římsa, která nese ve středu nad zeď převyšující niku s drobnou plastikou sv. Floriána. Postava světce stojící, v tradičním rouchu, v pravici atribut, v levici praporec.

| <p>13. Stav zachování památky a příp. návrhy opatření:</p> <p>1966 zachátralý stav omítek.<br/>Nevhodné nátěry na kamenných ostěních, oknech i v interiéru. Zeď nakloněna a stě-<br/>ticky ohrožena, opadané omítky - celkem nevhodná údržba. Listopad 76 - Dr. Kraus</p> | <p>16. Odkaz na fotografickou dokumentaci:</p> <p>KSSPPOP 2064-2065 145/141</p> |
