EVIDENČNÍ LIST NEMOVITÉ KULTURNÍ PAMÁTKY

3. Kraj:  
Středočeský

Z Á M E K  
+ park + *špýchar*

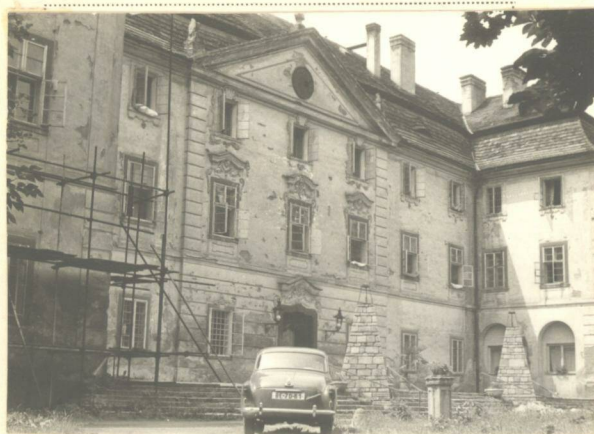
Postaven v 1. čtvrti 18. stol., barokní, trojkřídlý, dvoupatrový s risalitem v západním průčelí a rokokovou štukovou dekorací fasády. Zámek obklopen parkem, kde stojí ještě barokní špýchar.

V ose průčelí plochý risalit, zdůrazněný kvádrováním v omítce se třemi okenními osami. Portál zdůrazňuje střední osu, štítově profilovanou římsou, pod níž je andílčí maska. Tato římsa se v prvním patře střídá se zvlněnou římsou.

Risalit vyvrcholen trojbokým štítem s vázami.

Střecha mansardová, krytá taškami, ozdobená vysokými hranolovými komíny.

*dobrý, celý vnějšek má špatnou omítku, park zpustlý.*
