| Krásný Les | Karlovy Vary | III. | | |

EVIDENČNÍ LIST NEMOVITÉ KULTURNÍ PAMÁTKY

Socha Panny Marie

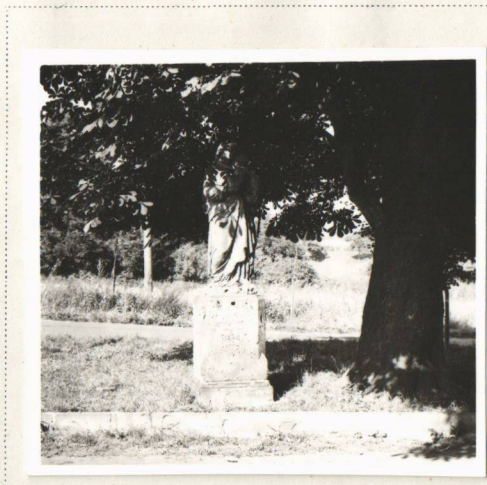
Provedeno z pískovce. Podstavec odstupněný, hranolový, s okosenými rohy. Na čelní straně nápis s chronogramem 1348. Na podstavci nadživotní plastika Madony s Ježíškem. Figura v kontrapostu levé nohy, oděna v bohatě řasení šat a plášť se spíjvavými záhyby při levé straně. Hlava zahalena rouškou, mírně zakloněna k levé straně. V obou rukou drží sedícího Ježíška, který ji objímá. Z původního ohrazení zůstaly dva pilířky.

1963 mírně mechanicky poškozena. Pilířky zábradlí chybí.
