**EVIDENČNÍ LIST <sup>NE</sup>MOVITÉ KULTURNÍ PAMÁTKY**

**Lützova vila při zahradě  
čp. 542**

**Vila z r. 1844, terasa a pavilon s plastikou kočky  
po r. 1858**

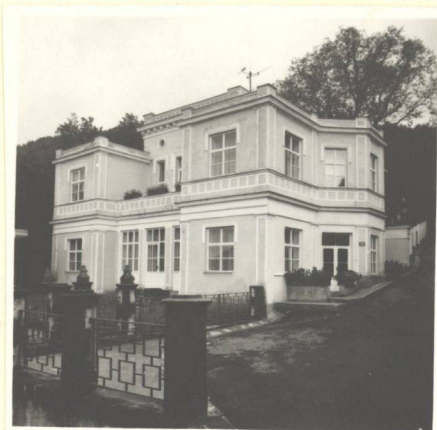
Rozsáhlá vila v symetrické dispozici vybudovaná ve svahu, k němuž je z jedné strany jednopatrová, dole dvoupatrová, s plochou střechou a hranelovým altánovým nástavcem uprostřed. Vstupní průčelí má polygonální 3-boký rizalit, boční průčelí rizality obdélného půdorysu. Fasádu člení kordonové římsy a ve dvou pořadích malé pilastry s toskánskými hlavicemi a rytými obdélnými výplněmi mezi okny a na nárožích. Nad korunní půlkruhovou římsou plně atikové zábradlí s nárožními odsazenými úseky s rytými, obdélnými výplněmi. Okna jsou obdélná, 6-dílná, s tenkými profilovanými šambránami. Altánový nástavec vždy s 3 kruhovými okénky na každé straně je ukončen konzolovou korunní římsou a plnou atikou členěnou hustě vedle sebe řazenými obdélnými vpádlými výplněmi ./.

| <p>13. Stav zachování památky a příp. návrhy opatření:</p> <p><b>V zanedbaném stavu, neobydleno. Nepřístupný přístup k objektu tak výhodně situovanému v tichém prostředí sadů. Podle mínění sousedů. Řeška má v dohlednu bourat.</b></p> | <p>16. Odkaz na fotografickou dokumentaci:</p> <p><b>SÚPPOP, neg. 6x6 cm</b><br/> <i>KPS - v. neg. 114 388-92</i></p> |
