| 1. Obec:<br><b>Valeč</b><br>Osada | 2. Okres:<br><b>Karlovy Vary</b> | Hodnota<br><b>II. II.</b> | Zachování | Využití |

EVIDENČNÍ LIST NEMOVITÉ KULTURNÍ PAMÁTKY

| 5. Název (označení) památky:<br><b>farní kostel Narození sv. Jana Křtitele</b> | 7. Ochranné pásmo: |

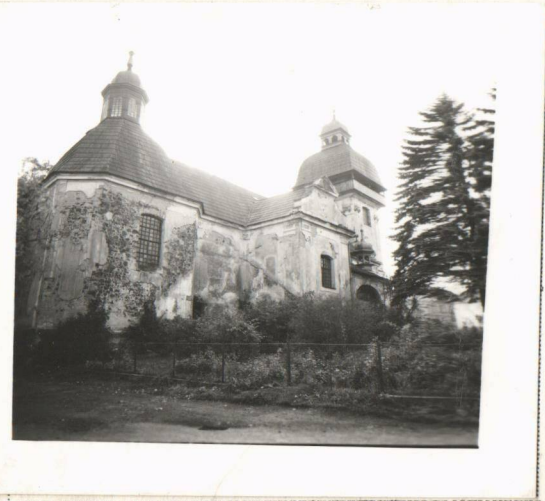
...nolové věže, obdél. jednolodí a pív. obdél. presbytáře, rozšířeného na vých. straně o čtvercový prostor s okosenými nárožními. Na sev. straně obdél. prostor Božího hrobu a 2 kaplí, na již. straně obdél. sakristie. Věž člení v příz. nárožní pilastry, portál je půlkruhový okosený. Okna zaklenuta segmenem, v horním patře dřev. ochoz s pavlačí. Jil. a sev. průčelí člení lisány a štuk. rámy, okna se segmenem ov. záklenkem. Na věži bpn kryta šindelem. Podvěží plochostropé. Interiér lodí člení pilastry, které nesou 2 pole křížbových hřebinkových kleneb. Vss. rohu točité schodiště na kruchtě se zviněnou popravní. Na klenbě malba posled. soudu, postavy apoštolů a fragmeny renes. ornamenty. Loď ukončuje na vých. straně klenební s mrt. ven pietence. V klenebních kápích malby. Závěr je členěn pilastry a zaklenut kupolí s žebrovými pásy. Klenbu zdobí lunetní malba. Sakristie je klenutá valeně s 5bokými lunetami, v patře oratoř. Kaple Božího hrobu zaklenuta plackou. Další kaple křížová a vých. je plochostropá.

Velmi špatný stav omítek. Krytiny poškozené. Trhliny v jižním prů-  
čelí. Malby nevhodně restaurovány v r. 1933.
