**EVIDENČNÍ LIST MOVITÉ KULTURNÍ PAMÁTKY**

**Radnice**

**čp. 1. uprostřed jižní fronty náměstí,  
při ulici ke kostelu sv. Michala  
ulice (náměstí):**

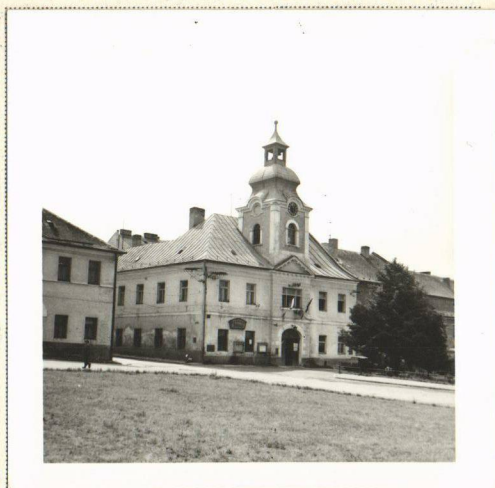
Čtyřkřídlá jednopatrová zděná omítaná budova se středním úzkým dvorem, o 5 x 11 osách, navazující k západu na řadovou zástavbu, s hranolovou věží v ose hlavního průčelí a k rohům valbovou a k sousednímu domu sedlovou střechou, krytou stejně jako helmice věže plechem. Průčelí do náměstí členěno uprostřed jednoosým risalitem, v němž v kvádřované rustice v přízemí prolomen otvor průjezdu se stlačeným obloukem, nad nímž v značené klenáky, a v patře čtyřdílné okno s podokenní římsou. Risalit vrcholí trojúhelným štítem, rámovaným římsou a mutuky. Postranní dvousóse části průčelí hladké, členěné pouze kordonovou římsou, přecházející i přes rizalit a hlavní římsou. Okna obdélná, bez orámování, ve špaletě. Věž nad risalitem má vlastní sokl, na němž stojí nárožní pilastry s píšťalami v hlavicích, hlavní římsa se uprostřed půlkruhově zvedá a pod ní je umístěn ciferník (na boku pouze orámovaný kruhový otvor). Okna na čelní a bočních stranách v ploché šambráně, na podokenní římsě a římsě ./. .

| <p>13. Stav zachování památky a příp. návrhy opatření:</p> <p><b>Průčelí narušena nevhodnými okny (sega. čtyřdílným v rizalitech) v interiérech dispozice zčásti porušena vloženkami příček. Část užívána restaurací. Radniční sklípek uvnitř nedávno upravená a udržovaná.</b></p> | <p>16. Odkaz na fotografickou dokumentaci:</p> <p><b>KSPPOP, neg. čís. 9310,<br/>SÚPPPOP, 3 neg. 6x6 cm</b></p> |
