# EVIDENČNÍ LIST NEMOVITÉ KULTURNÍ PAMÁTKY

c h a l u p a

čp. 160

Kněždub

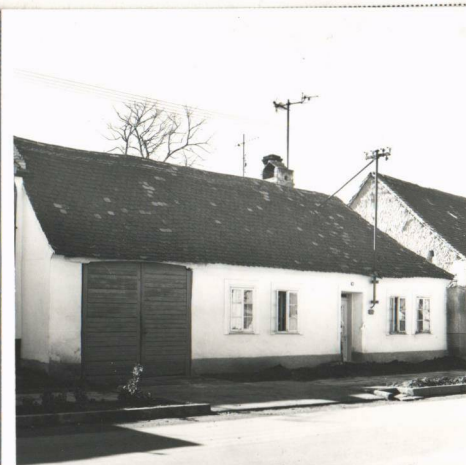
Hospodářská usedlost s hákovým dvorem. Obytný přízemní dům je okapově orientován. Průčelí na nízké mírně vystupující podezdívce je prolomeno otvorem vrat zaklenutým stlačeným obloukem, osami: 2 okenní + 1 dveřní + 2 okenní. Okna jsou pravouhlá, dvojitá, otvíraná dovnitř i ven, příčně dělená, zasazená do ploché kanelované šambrány. Pravouhlé dřevěné, plasticky řezané dveře s malým obdélným světlíkem, jsou umístěny ve špaletě s kanelovanou šambránou. Fabionová římsa nese sedlovou střechu krytou bobrovkou. Do dvora ze střechy vystupuje zděný komín se stříškou. Obytný dům je z nepálených cihel. V pravém úhlu na obytný dům navazují hospodářské budovy a výměnek. Chlévy jsou z pálených cihel se segmentově zaklenutými dveřmi a okny v rytmu 2 okna+dveře+okno+dveře+okno. Otvory jsou v bíle zalíčených šambránách. Sedlová střecha chléva přesahuje do dvora a je nesena 6 dřevěnými sloupy. Do tohoto nespí je zakomponován suchý záchod nad hnojištěm. Na chlévy navazuje nižší budova výměnku (též letní kuchyně) s otevřenou šopou. Výměnek na nízké podezdívce je prolomen 1 pravouhlým oknem a 1 segmentově zaklenutým vstupním otvorem s pravouhlými dveřmi. Fasáda je bíle zalíčená.
