## EVIDENČNÍ LIST NEMOVITÉ KULTURNÍ PAMÁTKY

**filiální kostel sv. Víta**

socha Panny Marie

**socha sv. Jana Nepomuckého**

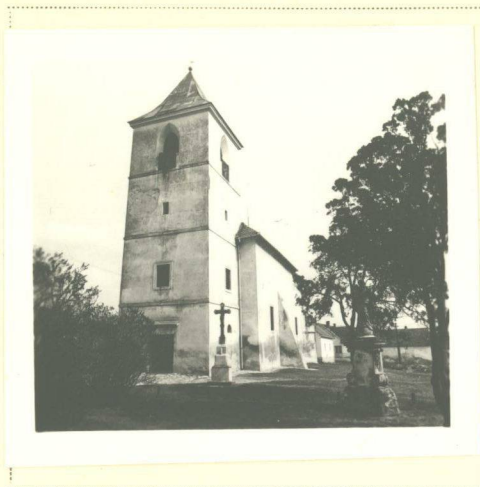
Jednolodní orientovaná stavba s pravoúhlým závěrem kněžiště, obdélnou sakristií v prodloužené ose kněžiště a čtyřbokou věží v západním průčelí. Boční hladká fasáda členěna jedním opěrným pilířem, prolomena 2 okenními osami, okna pravoúhlá se šambránou. Kněžiště členěno jedním opěrným pilířem na nároží, prolomeno po 1 okenní ose, okna půlkruhová se šambránou. Sakristie se zaobleným nárožím, členěna lesénovými rámy, nízkou podezdívkou, prolomena 1 + 2 okenními osami, okna půlkruhově zaklenuta se šambránou a klenákem ve vrcholu. Na jižní straně sakristie malý obdélný přístavek předsíně, prolomené pravoúhlým vchodem. Štít sakristie prolomen 1 okenní osou, okno půlkruhově zaklenuté. Štítová zeď kněžiště prolomena dvěma kruhovými otvory. Průčelí s představenou čtyřbokou věží, z boční strany prolomeno 1 okenní osou, okno lunetového tvaru, nad ní 1 okno pravoúhlé. Na osu věže prolomen vchod pravoúhlý, v nadpraží návojeová kordonová římsa. Nad ní 1 okenní osa, okno pravoúhlé se šambránou. Nad oknem probíhá kordonová římsa, nad ní 1 okenní osa, okno pravoúhlé. Zvonicevé patro odděleno kordonovou římsou, nad ní čtvercový hodinový ciferník, nad ním po 1 okenní ose, okna hrotitě zaklenuta. Na severní straně věže schodiště do 1. patra věže k pravoúhlému vchodu v 1. patře věže. Podstřešní profilovaná římsa nese střechu čtyřbokého stanu, ve

v jádru ranně gotická stavba s architektonickými částmi nebo detaily charakteristickými pro dobu vzniku, dominanta návsi

vlhko, vnitřní olejový nátěr

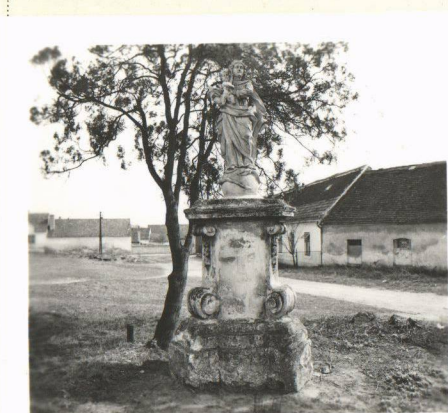
Na trojboké profilované základně trojlaločný sokl odstupňovaný s nárožními volutovými křídly, s plastickým závěsem květů. Sokl ukončen vyloženou profilovanou římsou, na ní na zeměkouli otočené hadem stojí postava P. Marie v podživotní velikosti, v mírném kontrapostu s vytlačeným levým kolenem. Mírně zřasený šat kryje plášť bohatě rozevlátý za tělem, cípem obtáčí levý bok, přichycený pravou paží. Pravá ruka Madony pokrčena, drží sedícího Ježíška, který levou ruku zvedá nad hlavu, pravice spočívá na prsou. Levá ruka Madony přidržuje tělo dítěte. Hlavy vzpřímeny. Tělem probíhá mírný esovitý pohyb.

sokl otlučen, socha nově opravena

4.8.05. socha přemístěna do areálu kostela sv. Víta  
1mm!

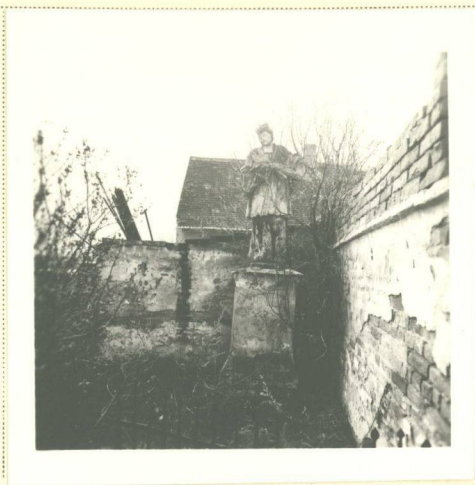
Na čtvercové základně mohutný sokl dole mírně rozšířený, ukončený vyloženou římsou. Na ní na čtvercové podnoži socha světce v životní velikosti. Světec oděn v kanovnické roucho s biretem na hlavě. Pravá ruka pokrčena v lokti, drží v náruči kříž s korpusem a mučednickou ratolestí, levicí přidržuje břevno. Hlava skloněna k pravému rameni, pohled k Ukřižovanému. Tělem probíhá mírný esovitý pohyb.

**sokl : značně otlučená omítka, doporučuje se upravit okolí a očistit sokl**
