## EVIDENČNÍ LIST NEMOVITÉ KULTURNÍ PAMÁTKY

1135

kostel sv. Kateřiny

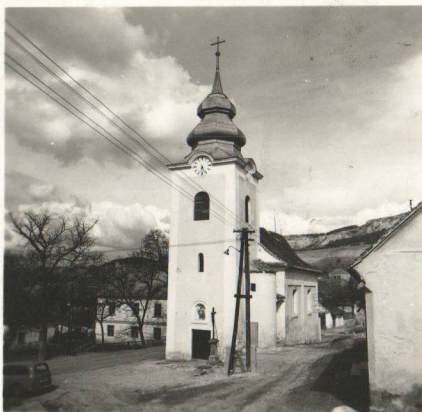
Jednoduchá orientovaná stavba s půlkruhovým závěrem kněžiště a čtyřbokou věží v průčelí. Boční fasáda členěná lesénami, prolomena 2 okenními osami, okna segmentově zaklenutá s profilovanou archivoltou. Kněžiště členěno lesénami o 1 okenní ose, okno segmentově zaklenuté se šambránou. V ose kněžiště obdélná sakristie se segmentovým závěrem, prolomena 1 okenní osou, okno pravoúhlé a jedním pravoúhlým vchodem přístupným čtyřmi stupni, členěna nízkou podezdívkou. Průčelí prolomeno pravoúhlým vchodem s kamenným ostěním, členěno na nárožích lesénami, nad vchodem nika půlkruhově zaklenutá s profilovanou šambránou. Nad ní ve výši hlavní římsy kruhový otvor. Zvonicevé patro prolomeno po 1 okenní ose, okna půlkruhově zaklenutá. Nad oknem kruhový hodinový ciferník. Věž ukončena bohatě profilovanou římsou, nad hodinami segmentově vypjatou, nese dvojistou cibuli přecházející v jehlan s makovicí a křížem. Podstřešní profilovaná římsa nese střechu sedlovou nad kněžištěm zvalbenou. Při jižní straně věže a lodi šnekové schodiště o 1 okenní ose, okno pravoúhlé a prolomeno jedním pravoúhlým vchodem. Kněžiště zaklenuto valenou klenbou s výsečemi, nad závěrem koncha. Vítězný oblouk nesou pilastry se

základ gotický, přestavěno v 18. století

| <p>13. Stav zachování památky a příp. návrhy opatření:</p> <p>krytina místy poškozena</p> | <p>16. Odkaz na fotografickou dokumentaci:</p> <p>ident.snímek - neg.čís. : 14339</p> <p>viz sbírka příloh</p> |

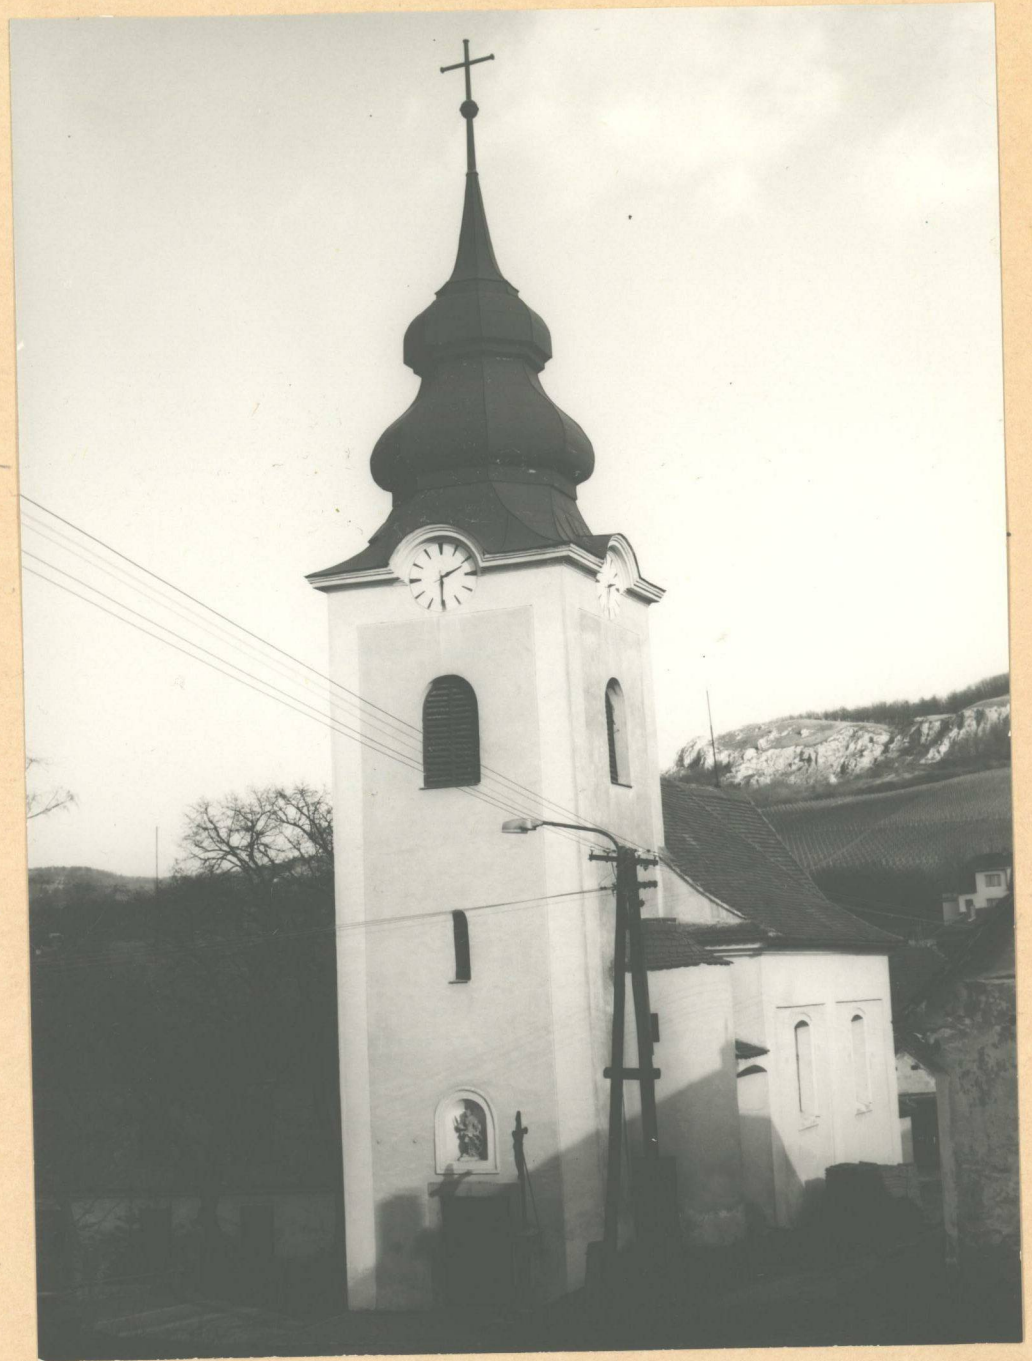
| <p>Název (označení) památky (osada, čp., trať apod.):</p> <p style="text-align: center;">kostel sv.Kateřiny</p> <p>širokou profilovanou římsou.Loď zaklenuta dvěma poli valené klenby s výsečmi a hřebínky,kruchta vyzděna na dvou pilířích.Sakristie na ose lodi za kněžištěm zaklenuta valenou klenbou.Předsín valeně zaklenuta.</p> <p><u>Materiál</u> : kámen, cihla, omítka ; krytina : taška.</p> | | | | |
