| 1. Obec<br>Dolní Věstonice | 2. Okres<br>Břeclav | Hodnota<br> | Zachování | Využití |

## EVIDENČNÍ LIST NEMOVITÉ KULTURNÍ PAMÁTKY

d ů m č. 92

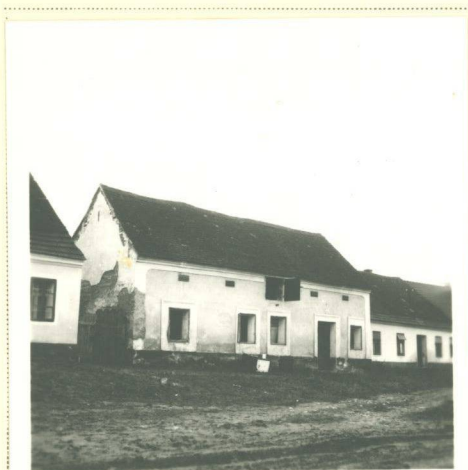
Zemědělská usedlost s parcelou zastavěnou obytným domem, delší stranou do ulice situovaným, na který je napojeno hospodářské křídlo sledující hranice parcely směrem do dvora. Přízemní stavení obytné má průchozí sín z ulice do dvora, z níž jsou přístupny obytné místnosti vlevo i vpravo. Ty mají ještě dochovaný trámový strop s profilovanými a olíčenými trámy a záklopem. Dvorní křídlo je výrazné arkádovou galerií probíhající podél celého traktu, její některé oblouky mají vyzděn parapet, tak jak to příslušný funkční prostor vyžadoval.

Průčelí do ulice je omítnuto hladkou omítkou rámovanou v nároží lesénami a pod římsou širokým vyhlazeným pásem. Okenní otvory i dveře jsou osazeny v štukových šambránách procházejících širokým pásem od nápráží až po malovanou podrovnávku. Nad okny jsou ještě malé obdélníkové průzory z půdního prostoru. Sedlová střecha je pokryta pálenou taškou.

ve velmi špatném stavebním stavu, téměř desolát, potřebuje rekonstrukci a modernizaci pro využití k modernímu bydlení
