# EVIDENČNÍ LIST MOVITÉ KULTURNÍ PAMÁTKY

Emeritní dům

Riegrovo nám.č.72, 70

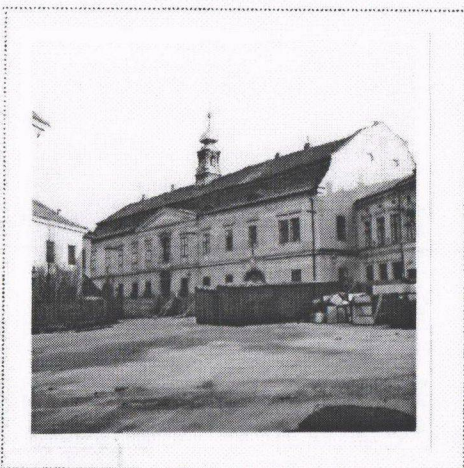
Jednoposchoďový objekt se širokým dvanáctiosým průčelím s tříosým středním rizalitem zvýrazněným bohatěji pro-  
členěným portálem do kaple a kasulovým oknem nad ním. Průčelí barokní, blíže krajním stranám osazeny půleliptické  
portály, okna přízemí mají vysazené mříže, mansardová střecha. Dispozičně se objekt rozpadá na dvě nestejně části.  
Levá část (čp. 150) je značně větší. Vstoupí se do chodby zaklenuté valeně s výsečemi pětibokými. Rozvrh trojtrak-  
tový s příčnou střední chodbou zaklenutou valeně s výsečemi. V předním traktu místnosti zaklenuté valeně s pěti-  
bokými výsečemi, vpravo vysoký prostor - kaple sv. Jana Nepomuckého. Stěny členěné pilastry obložené umělým mramorem.  
Slabě profilovaná hlavní římsa, česká placka vpravo za římsou. V zadním traktu vpravo od světlíkového dvorečka  
dvojramenné schodiště, prostory zaklenuty valeně se styčnými trojúhelnými výsečemi. V 1. poschodí se klenba omezuje

| <p>13. Stav zachování památky a příp. návrhy opatření:</p> <p>Provhlé, stav vcelku dobrý, u pravé části (čp.165) méně udržováno.<br/>GA 1987: opravena fasáda - chybí boční část, 86 opraveny krovy, krytina<br/>střechy do dvora, tč. oprava dvorní fasády</p> | <p>16. Odkaz na fotografickou dokumentaci</p> <p>Ident.snímek - neg.č.: 66887</p> |
