# EVIDENČNÍ LIST NEMOVITÉ KULTURNÍ PAMÁTKY

| 5. Název (označení) památky<br>farní kostel<br>Neposkvrněného Početí P. Marie<br>s ohradní zdí |

DOPLŇKOVÝ LIST KULTURNÍ PAMÁTKY

ohradní zeď

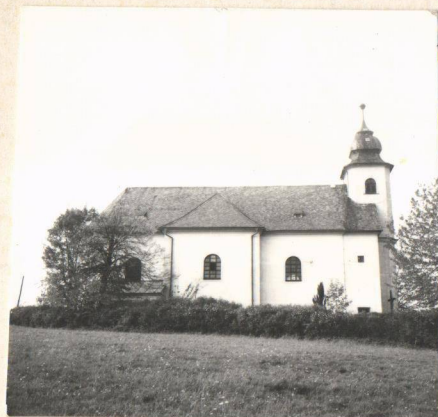
Zděný, omítaný objekt s hlavním průčelím obráceným k severu. Půdorys se skládá z částečně předstupující hranolové věže, podélného jednolodí v podobě kříže s mělkými rameny a odsazeného pravoúhlého presbytáře se zaoblenými rohy. Při východní a západní straně přízemní obdélné přístavky. Risalit věže má okosená nároží a je členěn v přízemí lisénovým rámem. V ose vstup se stlačeným záklenkem a nad ním okno půlkruhově ukončeno. Postranní osy zakryty schodištními přístavky, Patra věže mají půlkruhem uzavřená okna. Boční fasády člení lisénové rámy a půlkruhová okna se štukovým ostěním. Střecha kryta břidlicí. Na věži cibulová bání kryta plechem. Podvěží zaklenuto křížovou klenbou. Sakristie a protilehlý prostor valené s pětibokými lunetami. Prostor lodi člení vtažený pilíř s kompozitními pilastry. Střed zaklenut jednou křížovou klenbou, pasy oddělují část valené klenby s lunetami. Nad kruchtou a v presbytáři konchy. Při vstupní straně zavěšena plochostropá křuchta se zvlněným poprsníkem. Hřbitov vymezen obvodní zdí s hlavním vstupem osovým a dvěma postranními na diagonále.

13. Stav zachování památky a příp. návrhy opatření  
1966: Dobrý.

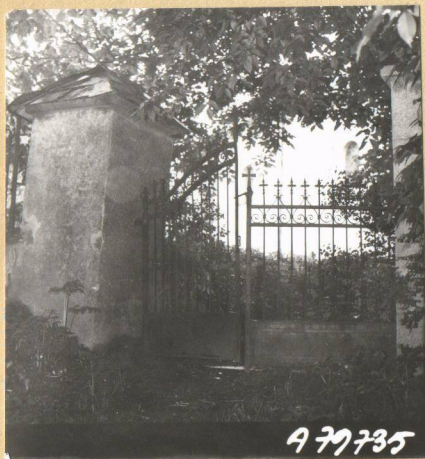
Ohradní zeď zbořena, areál bývalého hřbitova uzavřen drátěným plotem. Zůstaly zachovány dva vstupy s dvoukřídlými kovovými branami. Jednoduchá mříž sestávající z kovových prutů, které jsou zakončeny trojlistem s hrotem uprostřed. Voluty stočeny do tvaru srdce. Brány zavěšeny na hranolové pilíře s jehlanovými střechami krytými břidlicí.

13. /2/ Brány poškozeny, omítka pilířů otlučena.
