## EVIDENČNÍ LIST NEMOVITÉ KULTURNÍ PAMÁTKY

| 5. Název (označení) památky:<br><br>Bývalý kostel sv. Jiří – mučedníka | 7. Ochranné pásmo: |

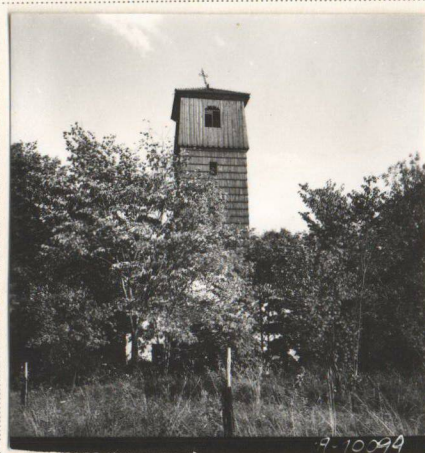
9. Popis památky (včetně sochařské, malířské, popř. i jiné výzdoby): Zděná kamenná orientovaná omítaná stavba s obdélnou lodí, pravouhlým presbyteriem, severní sakristií a západní dřevěnou věží nad plochým risalitem. Střecha lodi a presbyteria valbová, na věži nízká jehlancová, kryté taškami bobrovkami. Na nárožích presbyteria a lodi v původní délce před prodloužením o jednu osu k západu diagonálně pootočené opěrky s pultovými stříškami, krytými bobrovkami. Fasády hladké s fabionovou římsou, okna (v presbyteriu jedno v ose, zazděná po dvou z boků, půlkruhově zakončená, v lodi 4 páry termálních oken) bez šambrán, pouze v západním průčelí risalit s širokým vstupem zakončeným půlkruhově, se dvěma zazděnými obdélnými okny v nadpraží a s okrouhlým slepým okénkem, sahajícím do plochy vzniklé segmentovým zvednutím římsy uprostřed risalitu. Po jeho stranách obdélná okna do podkruží. Jižní boční portál je lomený; ostění kamenné je profilováno výžlabky. Věž o třech pořadích oken, v dolních dvou patrech hranolová, pobitá šindelem, přesahující horní patro, má tvar komolého jehlance s většími, stlačeně zakončenými okny. Nečleněná loď (s obvodní zdí stupnovitě ustupující pod parapety oken) je kryta rovným stropem s fabionem na profilované římsce; v západní části je pepodklenutá dřevěná kruchta, nesená dvěma litinovými sloupky s rozbitým kuželkovým zábradlím. Vstup na kruchtu je z podvěží otevřeného do lodi velkým obloukem. Vítězný oblouk je naznačen pouze ústupkem v obvodní zdi, nemá archivoltu. Chór je členěný a opatřený rovným stropem jako v lodi. Sakristie je neklenutá. Hřbitov zcela zpustlý, ohradní zeď na mnoha místech pobořena.

| <p>13. Stav zachování památky a příp. návrhy opatření:</p> <p><b>Nutná celková údržba fasád i střechy.</b><br/> <i>Ohledně stavu, zajištění omítky (1978).</i></p> | <p>16. Odkaz na fotografickou dokumentaci:</p> <p><b>KSPPOP</b></p> |
