| 1. Obec: <u>ANDĚLSKÁ HORA</u><br>(Světlá Hora) | 2. Okres:<br>Bruntál | Hodnota<br><u>II. II.</u> | Zachování | Využití<br><u>III.</u> |
| EVIDENČNÍ LIST NEMOVITÉ KULTURNÍ PAMÁTKY<br> | | 5. Název (označení) památky:<br><br><u>poutní kostel sv. Anny</u> | | |

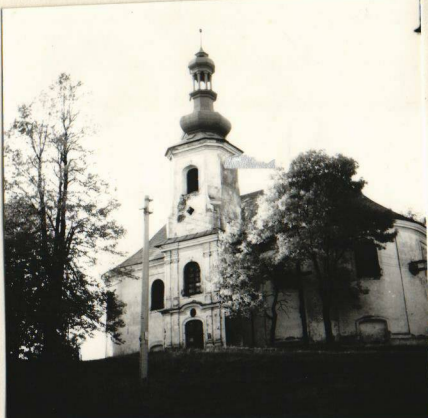
| 9. Popis památky (včetně sochařské, malířské, popř. i jiné výzdoby): <u>Zděný omítaný orientovaný objekt. Půdorys se skládá z podélného jednolodí a odsazeného zaobleně ukončeného presbytáře. Při jižní straně předsazena hranolová věž, na severní analogicky v plné výši kaple a přízemní obdélná sakristie. Západní průčelí konvexní, nároží zaoblena a zpevněna pilastry. Ve středu lesenový rám, vstup zaklenut stlačeným obloukem, nad ním zazděno půlkruhové okno. Vysazená, bohatě profilovaná římsa probíhá po všech fasádách. Boční stěny člení lisenové rámy a půlkruhem uzavřená okna. Pouze risalit se zaoblenými nárožními člení pilastry. Věž v horním patře oktogonální, ukončuje profilovaná římsa a bání s lucernou, kryta plechem. Přízemí člení toskánské pilastry, patro kompozitní. Střecha lodi kryta eternitem, sakristie má pultovou střechu krytou plechem. Vnitřní prostor člení kompozitní pilastry propojené kladím s vysazenou římsou. Střední část, oddělená pasy, je zaklenuta valeně s lunetami a štukovým zrcadlem. Na severní a jižní straně doplněno valeným pasem. Po stranách užší valené klenby s lunetami a štukovým zrcadlem a presbytář a západní strana zaklenuty konchou s lunetami zvýrazněnými pasy. Při západní straně zděná plochostropá kruchta s plným zvlněným parapetem.</u> | | | | |

Špatné krytiny a okapy (v místech zatékání odpadlé omítky), částečně v boční kapli spadlý strop. Trhliny ve zdivu.

*Kostel v dezolantním stavu. Nutná GO a revizní využití. (1972)*
