# EVIDENČNÍ LIST NEMOVITÉ KULTURNÍ PAMÁTKY

4. Poř. číslo  
2730

Kostel sv. Prokopa

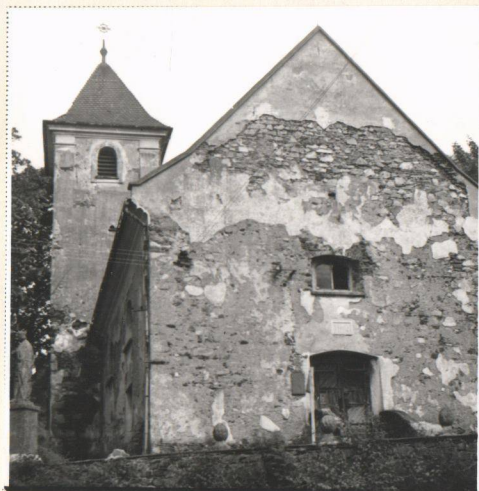
Materiálem kámen a cihla, omítnuto, střešní krytinou taška.

Orientovaná jednolodní stavba s užším, trojboce uzavřeným presbytářem a hranolovou věží při jeho západní straně; překrytá je sedlovými střechami, věž ukončena krátkou stanovou střechou. Zvnějšku je fasáda hladká, nečleněná, pouze s profilovanou korunní římsou; zdivo lodi proraženo dvojicí nízkých oken s polokruhovými záklenky, v průčelí prostým, segmentově uzavřeným vchodem a dalšími, pravouhlými vchody v jižní a severní stěně lodi; k osvětlení presbytáře užita okna téhož typu jako v lodi. Věž kostela je značně hmotná, blokovitá, v severovýchodním nároží zpevněná masivním opěrákem, při okrajích jednotlivých stran členěná pilastry s římsovými hlavicemi a pod okapní římsou ze všech čtyřech stran prolomená drobným oknem s půlkruhovým záklenkem.

V interiéru je loď překryta plochým stropem, na západě umístěna dřevěná kruchta, na východě od kněžiště oddělena lomeným triumfálním obloukem. Presbytář zaklenut křížovou žebrovou klenbou

původně gotická stavba s úpravami po několika požárech v letech 1616, 1777, 1789 a 1911, věž v patře zvýšena roku 1693

dobrý, nově omítnuto a opravena střešní krytina
