| Osada: <b>Běšiny</b> | <b>Klatovy</b> | <b>II.</b> | | <b>II.</b> |

# EVIDENČNÍ LIST NEMOVITÉ KULTURNÍ PAMÁTKY

**Kostel sv. Bartoloměje  
/zřícenina/**

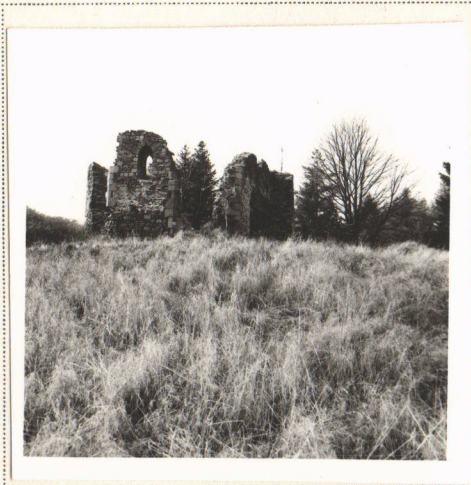
**Z někdejšího farního kostela zachovány pouze obvodové zdi /jejich částí/, provedené z lámaného kamene, tepaných kvádrů v nárožích a obložení oken.**  
**Dochované zdivo svědčí, že šlo o orientovanou stavbu s obdélnou lodí, obdélně protaženým, trojboce uzavřeným a křížově zaklenutým presbytériem; lodi, byla na západní straně představena věž s mohutnými opěráky v čelných nárožích, k severní straně přiléhala sakristie.**  
**Presbytáři zachovány náběhy žeber s hladkými hranolovými konzolami.**

**kdyysi gotický kostel, patrně s barokními úpravami v lodi**
