1. Obec Hnojník Osada	2. Okres Frýdek-Místek	Hodnota

Doplňkový list kulturní památky		3. Kraj Severomoravský	4. Poř. číslo 661 a

Ohradní zeď
kolem hřbitova u farního kostela
Nanebevzetí P. Marie

1. Obec Osada HNOJNÍK	2. Okres Frýdek-Místek	Hodnota	Zachování	Využití
DOPLŇKOVÝ LIST KULTURNÍ PAMÁTKY		3. Kraj Severomoravský	4. Poř.číslo 661 / 4

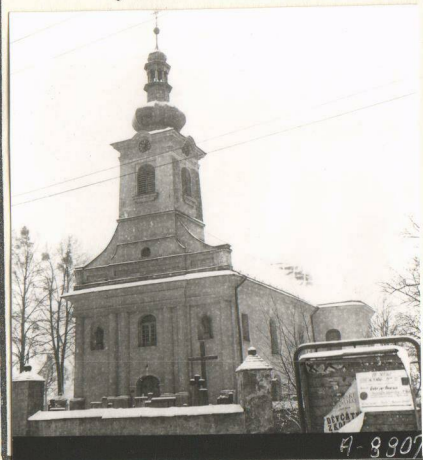
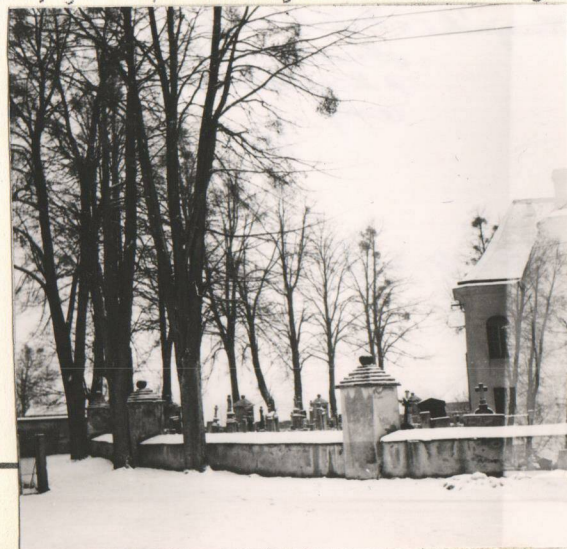
Venkovní omítka na několika místech otlučena, postřík se loupe.
revize 1972 : fasáda opravena.

a tak jakousi střechu křížovou, jsou oplechovány. Kolem kostela je hřbitov.

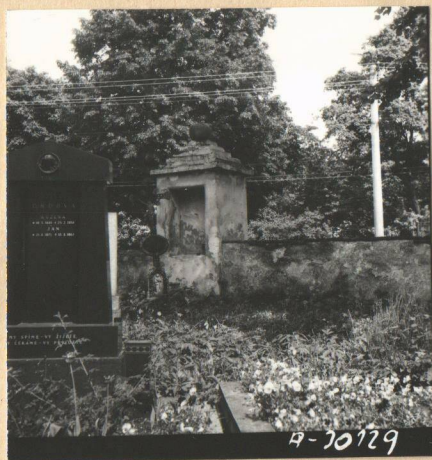
Kolem hřbitova zděná omítaná ohradní zeď kryta pultovou stříškou z plochých kamenných desek. Do ní vestavěny zděné omítané hranolové kapličky křížové cesty s pravouhlými nikami. Stříšky z plochých kamenných desek stupňovité ve tvaru jehlanu. Na vrcholu koule.

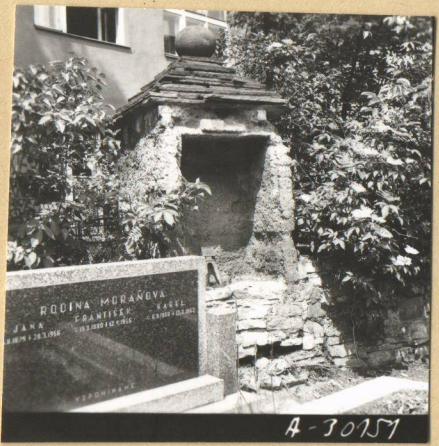
kapličky v ohradní zdi

Do ohradní zdi vestavěny zděné omítané hranolové kapličky křížové cesty s pravoúhlými nikami. Stříšky z plochých kamenných desek stupňovitě ve tvaru jehlanu. Na vrcholu koule.

1983: Poškozené desky na stříškách kapliček.
Niky prázdné.
