Evidenční list nemovité kulturní památky

4. Poř. číslo  
650

farní kostel sv. Jiří  
se sochou sv. Jana Nepomuckého

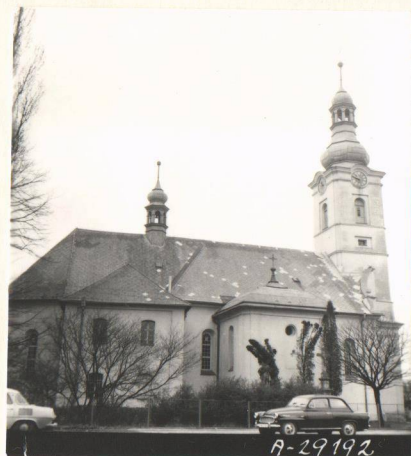
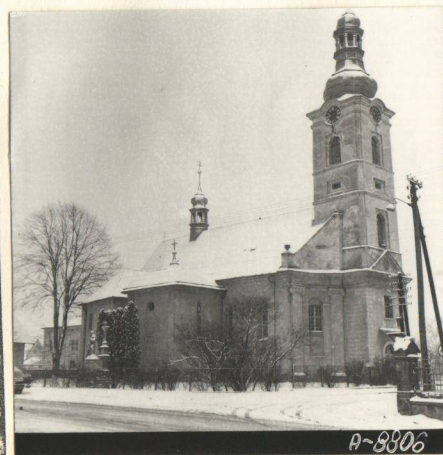
Podélná jednolodní cihlová stavba se sedlovou střechou a dvěma báními s lucernami, se dvěma bočními kaplemi Ukřižovaného a Srdce Ježíšova na severní straně a na jižní straně lodi. Nad sakristií na severní straně lodi je oratoř. Střecha kostela je pokryta eternitem, střecha věže sanktusníku a bočních kaplí pokryta plechem. Okna lodi obdélná s půlkruhovými záklenky, okna sakristií a oratoří mají segmentové záklenky. Hranolová věž zčásti zasazena do vstupního průčelí, které je připojeno konvexním probráním stěn. Fasáda v průčelí členěna pilastry s volutovými hlavicemi s vejcovcem, v obdélné vpadlině s půlkruhovým zakončením je obdélné okno s úseky říms, korunní římsa profilovaná. Křídla štítu sledují prohnutí boční stěny, na koncích vázy. Na nároží naznačeno kvádrování. Nad obdélným vstupem s půlkruhovým záklenkem přímá oplechovaná římsa, nad ní obdélné okno. V trojúhelníkovém štítě znak. Tělo věže členěno kordonovými římsami na patra. V obdélných vpadlinách okna s půlkruhovými záklenky. Okna s klenákem a s úseky říms, obdélná okénka. Nad vstupními dveřmi do sakristie klenák s IHS. Západnímu průčelí je představena věž, v jejímž přízemí je předsíní zaklenuta plackou. Kněžiště je zaklenuto třemi poli valené klenby s výsečemi, na jejichž stycích jsou kruhové svorníky. Lód je zaklenuta valenou klenbou s výsečemi s vytaženými hřebínky na polopilířích. V boční kapli Ukřižovaného stlačená placka, v kapli Srdce Ježíšova stlačená koncha s výsečemi na pasech. Kruchta je podepřena dvěma čtyřbokými pilíři a podklenuta třemi poli křížové hřebínkové klenby. Kvalitní inventář je většinou barokní. Hlavní oltář představuje edikulu na sloupech s kompozitními hlavicemi a s velkou korunou.

V poměrně dobrém stavu.

revize 1972 : stav nezměněn, pouze vnitřní zeď za křtitelnicí silně zavlhlá.
