# EVIDENČNÍ LIST NEMOVITÉ KULTURNÍ PAMÁTKY

5. Název (označení) památky:  
**bývalý klášter premonstrátů**

# Dodatkový list ke kartě býv. kláštera prémonstrátů

Klásterský kostel Zvěstování  
Panny Marie

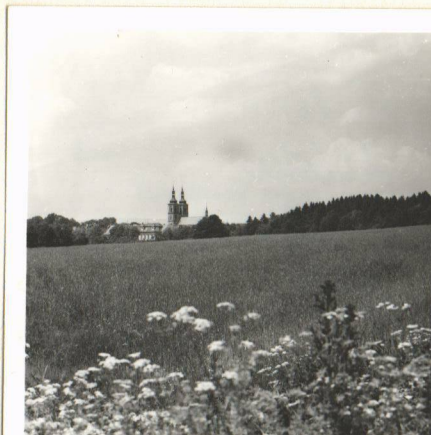
9. Popis památky (včetně sochařské, malířské, popř. i jiné výzdoby): Z neomítnutého pískovcového kvádrového řádkového zdiva. Trojlodní halový pilířový kostel s příčnou lodí s dvouvěžovým západním průčelím, s dlouhým chórem s 5/8 závěrem a se samostatnými protáhlými bočními apsídami půlkruhově ukončenými, oddělenými od chóru úzkou chodbičkou. Závěr chóru a boční zdi trojlodí člení štíhlé opěrné pilíře s pultovými stříškami a trojúhelníkovými vimperky. Okna chóru a příčné lodi jsou hrotitá, bez kružeb, v profil. paletách, okna trojlodí půlkruhově zaklenutá s hlubokou špaletou. Boční apsidy člení liseny nesoucí obloučkový vlys. Západní průčelí, členěné 3 obdélnými půlkruhově okny, má v ose přízemí psoudorománský portál. Horní dvě patra čtyřbokých věží člení v každém patře nárožní liseny a obloučkový vlys s profilovanou římsou. Na všech průčelích horních dvou pater jsou hrotitá okna, jejichž špaleta je zejména v horním patře bohatě členěna sloupky. Východní průčelí předposledního patra věží je prolomeno jedním sdruženým oknem s půlkruhovým záklenkem. Věž končí cibulovitou bání s lucernou a s makovicí s hrotem; krytina věží plech. Sedlové střechy kostela mají taškovou krytinu. Interiér trojlodí: je zbarokisován, hlavní loď je sklenuta dvími poli křížové žebrové klenby, spočívající na polygonálních pilířích, boční lodi mají plackové klenby.

10. Časové, slohové a autorské určení: Kostel založen 1197, vysvěcen 1232, kně-  
žiště ze 14. stol., úprava v 18. stol. Interiér barokně upraven  
1714 - 17, chór upraven po 1720 K. J. Dienzenhoferem, kaple  
Kandida v severní apsidě upravená 1762, severní stěna trojlodí  
upravena 1850 - 53, hlavní portál záp. průčelí pseudorománský  
z r. 1893 podle projektu arch. Josefa Schaffera provedl sochař K. Wilfert st.
