| 1. Obec:<br>Osada: <b>Velký Grunov</b> | 2. Okres:<br><b>Česká Lípa</b> | Hodnota<br><b>III.</b> | Zachování | Využití |

# EVIDENČNÍ LIST NEMOVITÉ KULTURNÍ PAMÁTKY

**kaple P. Marie**

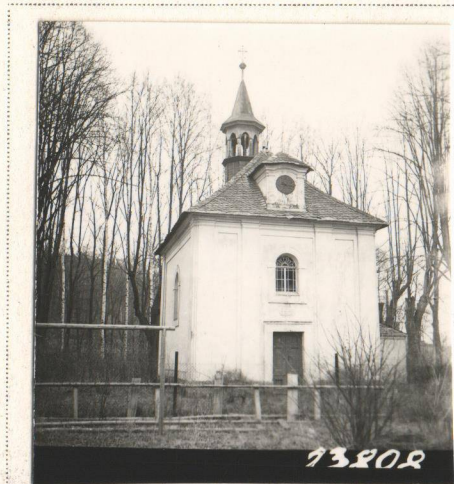
Zděná omítaná sakrální stavba, obdélného půdorysu s novým závěrem, se zkoseným nárožím, s valbovou střechou krytou břidlicí, s boční obdélnou sakristií při J stěně. Průčelí členěné 4 pilastry, v ose pravohlý portál s plastickým štítem s nápisem: **errichtet 1766, renov 1867**, v ose nad portálem okno v šambráně s půlkruh. závěrem. Nad korunní římsou ve střeše čtvercový nástavec uzavřený segment. prohnutou římsou, na čelní stěně hodiny, v nároží pilastry. Loď plochostropá, presbytář segmentově uzavřen, v boční stěně 1 okenní osa, okno s půlkruh. závěrem v hladké šambráně, s čelními a bočními klendky. Na západní stěně lodi dřevěná křesla. Hlavní oltář s obrazem P. Marie orodovnice- edicula rokok. /mublo/ současný. Na S stěně socha barok. kříž. Sakristie plochostropá, v Z stěně pravohlý portál. Na hraně střechy nad presb. polygonální dřevěná věžka s lucernou, jehlanec. závěrem, pobito plechem.

| <p>13. Stav zachování památky a příp. návrhy opatření:</p> <p><b>V špatném stavu</b></p> | <p>16. Odkaz na fotografickou dokumentaci:</p> <p><b>13808</b></p> |
