## EVIDENČNÍ LIST NEMOVITÉ KULTURNÍ PAMÁTKY

**synagoga**

6. Bližší označení umístění památky: (dnes českobratrský  
čtvrť: sbor)ulice (náměstí), popř. místní trať, č. parcely aj.: **st.268**  
**náměstí Svobody**

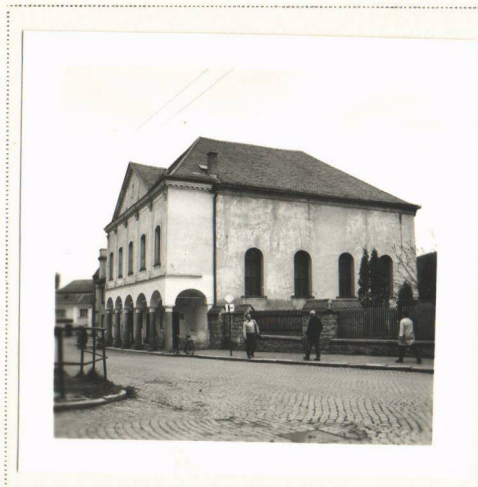
V řadové zástavbě volně stojící budova obdélníkového půdorysu. Boční fasáda hladká s podezdívkou, prolomena 4 okenními osami, okna půlkruhově zaklenutá. Průčelí v přízemí s arkádovým podloubím o 5 x 1 arkádě půlkruhově zaklenuté. Arkády spočívají na toskánských sloupech. Podloubí zaklenuto valenou klenbou s vytaženými hřebínky. Archivolta s bosáží. Přízemí prolomeno 2 + 2 slepými okenními osami, okna zaklenutá stlačeným segmentem. Kolem okna šambrána a parapetní návojeová římsa. V přízemí prolomeny dva pravoúhlé vchody. Přízemí odděleno od 1. patra profilovanou kordonovou římsou, fasáda členěna polosloupky s kompozitní hlavicí, sloupy podložené lesénami. Fasáda prolomena 5 okenními osami, okna zaklenuta stlačeným segmentem, kolem okna jednoduchá šambrána, pod oknem parapetní návojeová římsa. Hlavní římsa se zubořezem nese trojúhelníkový štít, členěný pilastry. Střecha valbová. Na severní straně obdélný přístavek prolomen 1 okenní osou pravoúhlou slepou s lištou a 1 okenní osou, okno segmentově zaklenuté.

**Materiál:** kámen, cihla, omítka; krytina: taška.

| <p>13. Stav zachování památky a příp. návrhy opatření:</p> <p>d o b r ý</p> | <p>16. Odkaz na fotografickou dokumentaci:</p> <p>ident.snímek-neg.čís.: 25067 - 25070,<br/><u>25071</u> - 25074</p> <p>viz sbírka příloh</p> |
