1. Obec: *Týn a/ltavon*Hněvkovice

## EVIDENČNÍ LIST NEMOVITÉ KULTURNÍ PAMÁTKY

Zámek

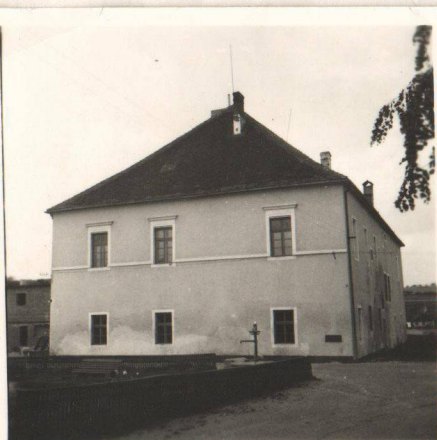
Volně stojící kamenná omítnutá budova obdélného půdorysu. Vstup z jihu do plochého vestibulu, z něhož do plochostropé dolní síně bez oken, z níž se otvírá zalamované schodiště s křížovými klenbami bez žeber na podestách, nad schody s valenými klenbami. Všechny místnosti v přízemí, ve věci obklopujícími dolní síň přestavěné a plochostropé. V I. patře obdobná dispozice kolem chodby, odpovídající dolní síni. Místnosti vesměs plochostropé, přestavěné. Proti schodišti hlavní sál, nyní tělocvična, s nástěnnými malbami: pod plochým stropem červený vlys s šedivými malovanými římsami s rozvilinami s groteskami, žlutými kartušemi a tzv. "dušičkami". Kolem hlavních dveří malovaný portál se sloupy, architrávem s květinovou vázou. Kolem jižních dveří portál s ženskými hermami, rozlomenou římsou a řáděličkem, vypouštějícím holubici a sedícího na sarkofágu. Ostatní plochy stěn tónovány. Podlahy všude nové, parketové. V sále původně kamenný volutový krb. Hlavní jižní fasáda devítiosá (1 okno v patře a přízemí slepé), téměř v ose s kamenným portálem, nad nímž je tesaný arcibiskupský znak. Okna s rovnými frontony v kamenných šambranách, jimiž procházejí oběžná římsa. Východní a západní fasády tříosé, severní fasáda přestavěná a úplně hladká. Nátěr žlutý, plastické části bílé (jen portál a znak nenatřeny). Střecha valbová, bobrovková, pův. vysoké konfrny. *konfrny*
