| EVIDENČNÍ LIST NEMOVITÉ KULTURNÍ PAMÁTKY | | 3. Kraj: <b>Č. Budějovice</b> | 4. Poř. číslo: <b>494. 473</b> | |
| | | 5. Název (označení) památky:<br><b>Pentní kostel Nejsvět. Trojice, architektura</b> | 7. Ochranné pásmo: | |

| EVIDENČNÍ LIST NEMOVITÉ KULTURNÍ PAMÁTKY | | 3. Kraj:<br><b>Č. Budějovice</b> | 4. Poř. číslo:<br><b>494 473 a</b> | |
| Identifikační snímek<br>památky<br>formátu 6 x 6 cm | 5. Název (označení) památky:<br><b>Kostelní areál<br/>při poutním kostele N. Trojice</b> | | 7. Ochranné pásmo: | |

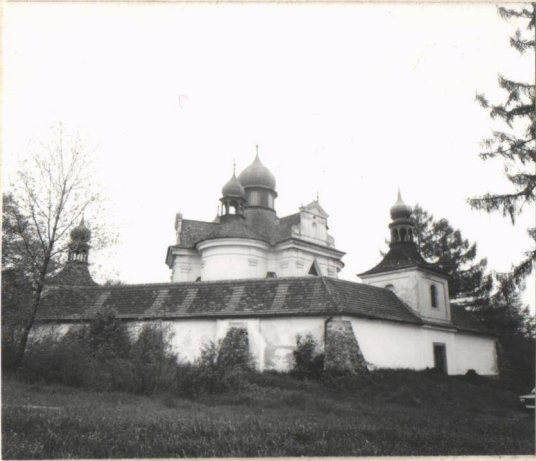
| <p>Zděný, z lomov. kamene omítnutý orientovaný kostel složitého půdorysu s kopulí a bání obklopený ambitem půdorysu rovnostřann. trojúhelníka. Půdorys tvoří šesticípá hvězda se střídavě pravoúhle a půlkruhově ukončenými rameny. V půlkruhově zakončených ramenech polooblakami sklenuté prostory, v pravoúhlých ramenech jsou klenby valené. Hlav. oltář v jednom z půlkruhových prostorů. Prostory v ramenech tvoří jeden celek s ústředním kopulí sklenutým prostorem, přístupným ze západu a z boků. Stěny členeny pilastry a oběžnou římsou a malými kruchtami v pravoúhlých ramenech, přístupných zvenčí po točitéch krytých schodištích. Okna půlkruh. prostorů obdélná /po 1 v každém prostoru/, pravoúhlé prostory mají okna elipsová v přízemí a trojé úhelníkové v patře. V kopuli barokní freska. Omítnutá fasáda členěna okny, pilastry, oběžnou římsou. Profilovaný sokl je kamenný, stejně jako západní portál s římsovým nadpražím. Boční portály s jednoduchým pravoúhlým ostěním z tesaného kamene. Pravoúhlá ramena jsou zakončena vykrajovanými štíty, nad půlkruhovými rameny kuželovitě šindelové věžičky, hlavní bání šindelová s lucernovou věží.</p> <p>Vnitřní zařízení: barokní, hl. oltář z šindelovy dílny po r. 1718. Ke kostelnímu areálu p. tři lomené ambity křížové sklenutéhos otevřenými arkádami na 4 bokých pilířích a jednopatrovými věžemi uprostřed, záp., severových. a jihových. křídla. Je také zaklenutá placka.</p> | | | | |

| <p>13. Stav zachování památky a příp. návrhy opatření:</p> <p><b>Stav dobrý až na valinnou vlhku.</b></p> | <p>16. Odkaz na fotografickou dokumentaci:</p> <p><i>Fotoarchiv PÚ0008: 110013-110014 A.</i></p> |
