| ZSJ 0219110<br>EVIDENČNÍ LIST NEMOVITÉ KULTURNÍ PAMÁTKY | | 4. Poř. číslo:<br>6131 | 3. Kraj:<br>jihočeský | | |
| | 5. Název (označení) památky:<br><br>dům čp. 141/66 /severní část)<br>(býv. městský solní sklad) | | 7. Ochranné pásmo:<br><br>prohláš. MK ČR dne 19.5.1996<br>pod čj. 7388/96 | | |

| 1. ZSJ (název) | 2. Obec | 3. Okres | 4. Název (označení) památky | 5. Číslo rejstříku ÚS |
|---|---|---|---|---|
| Č.Budějovice<br>číslo 0219110 | Č.Budějovice | Č.Budějovice | dům čp. 141/66<br>(býv. měst. solní sklad) | 6131 |

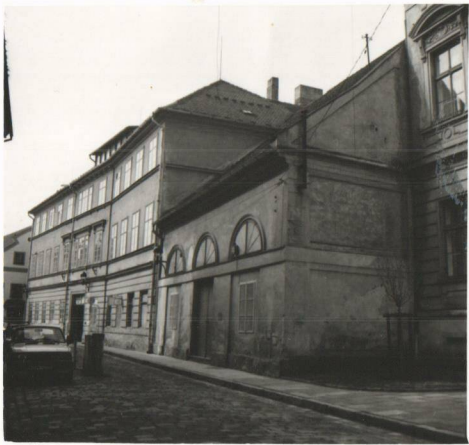
| | <p>č.parc. 165</p> <p>9. Popis památky (včetně sochařské, malířské, popř. i jiné výzdoby):</p> <p>Jedná se o zachovanou část původního městského solního skladu, existujícího již od 17.století. Ve století 19. byl sklad společně se sousední budovou solního úřadu přestavěn do dnešní podoby. V roce 1901 byla větší část vlastní budovy skladu zbořena z důvodu výstavby gymnázia, takže objekt byl ze severní strany zkrácen.</p> <p>Jde o patrovou budovu délky 13 m, na 49 cm vysokém, o 6 cm předsazeném, omítnutém soklu. Ulicové a nádvorní průčelí jsou vcelku totožná. Jsou členěna v přízemí dvěma okenníma osama ve svisle obdélných vpadlinách (7 cm), zasahujících i do soklu a vraty v ose budovy, v patře, tvořeném zvýšeným podkrovím, třemi okenními osami. Kordonová římsa je prostá, výšky 42 cm, předstupující o</p> | | | | |

| <p>13. Stav zachování památky a příp. návrhy opatření:</p> <p>Objekt v celkem zachovalém stavu. Vyžaduje průběžnou údržbu.</p> | <p>16. Odkaz na fotografickou dokumentaci:</p> <p>fotoarchív Památkového ústavu</p> |
