## EVIDENČNÍ LIST NEMOVITÉ KULTURNÍ PAMÁTKY

farní kostel sv. Jana Křtitele

kaple s branou

k ř í ž z r. 1830

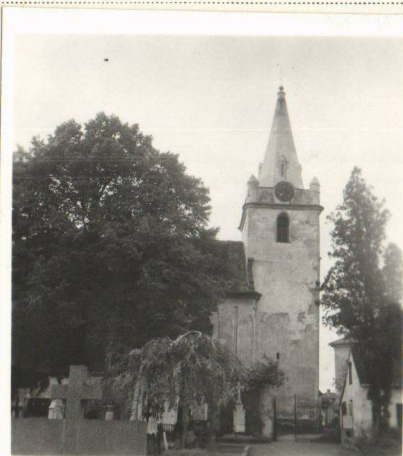
Jednolodní orientovaná stavba s příčnou lodí s půlkruhovým závěrem kněžiště a představenou čtyřbokou věží v průčelí. Loď členěna oběžnými zalamovanými lesénami, nároží zkoseno, loď prolomena 2 okenními osami redukovaného kasulového tvaru, s dvojitém klenákem ve vrcholu. Na jižní straně představená malá předsíň se zkoseným nárožím, segmentově tvarovaným vchodem, završena zaobleným štítem. Příčná loď prolomena 1 okenní osou redukovaného kasulového tvaru. Kněžiště prolomeno 2 půlkruhově zaklenutými okenními osami, fasáda členěna lesénami. K jižní straně lodi přistavena sakristie, prolomena oválnou okenní osou v přízemí a 1 okenní osou pravoúhlou v 1. patře. Vchod pravoúhlý. Věž prolomena na osu pravoúhlým vchodem, nad ním dvě malé obdélníkové okénka pravoúhlá střílnového tvaru. Na nároží věže ve výšce parapetu zvonicevého patra zbytky profilovaných říms s maskou. Zvonicevé patro prolomeno okenní osou půlkruhově zaklenutou s klenákem ve vrcholu. Nad oknem probíhá kordonová římsa, na nároží zaoblená, nad ní atikový nástavec s válcovými věžemi na rozích a s kruhovým ciferníkem uprostřed. Věž zastřešena šestibokým stanem - jehlanem. Věž završena makovicí s křížem. Podstřešní profilovaná římsa nese střechu sedlovou nad závěrem a příčnou loď zvalbenou.

| <p>13. Stav zachování památky a příp. návrhy opatření:</p> <p>omítky zvětralé, oprýskané - n u t n á   o p r a v a !</p> | <p>16. Odkaz na fotografickou dokumentaci:</p> <p>ident. snímek - neg. čís.: 12334<br/>12335</p> <p>viz sbírka příloh</p> |

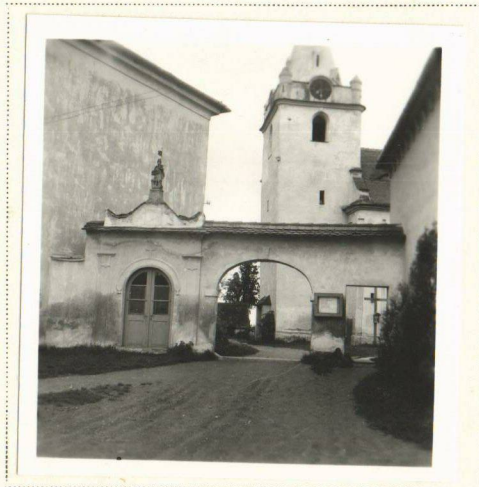
Drobná architektura čtvercového půdorysu patřící do areálu kostela. Hladká fasáda členěna pilastry s římsovou hlavicí, v průčelí prolomena vchodem s půlkruhovým záklenkem. V závěru kaple oválný okenní otvor. Jednoduchá podstřešní římsa nese střechu sedlovou. Místnost zaklenuta plackou. Ohradní zeď s branou s patníky, segmentově zaklenuta, ve vrcholu s klenákem. Brána završena volutovým štítem s malou soškou sv. Floriána rustikálního pojetí.

| <p>13. Stav zachování památky a příp. návrhy opatření:</p> <p>n u t n o   o p r a v i t   o m í t k y !</p> | <p>16. Odkaz na fotografickou dokumentaci:</p> <p>ident. snímek - neg.čís.: 12336</p> <p>viz sbírka příloh</p> |

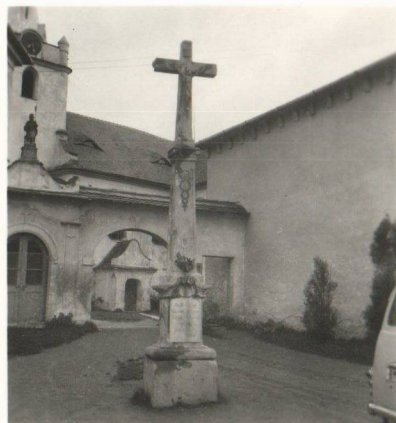
Sokl ukončen vyloženou římsou, na přední straně volutově stočenou. Pod ní plastická mušle. Na sokl napřesedá čtyřboký pylon s rytým vpadlým rámem, v něm relief pletence a závěsy hroznů. U paty pylonu relief kalicha. Pylon ukončen římsovou hlavicí s reliefem kosti. Na něm kříž, jehož břevna jsou ukončena růžicemi. Kristus na kříži prověšen ve tvaru Y, hlava skloněna k levému rameni, nad hlavou nápisová blána I N

| 13. Stav zachování památky a příp. návrhy opatření:<br><br>sokl značně otlučen, vyspravován cementem. | 16. Odkaz na fotografickou dokumentaci:<br><br>ident. snímek - neg. čís.: 12337<br><br>viz sbírka příloh |
