# EVIDENČNÍ LIST NEMOVITÉ KULTURNÍ PAMÁTKY

| 5. Název (označení) památky:<br><br>zbytky štoly | 7. Ochranné pásmo: |

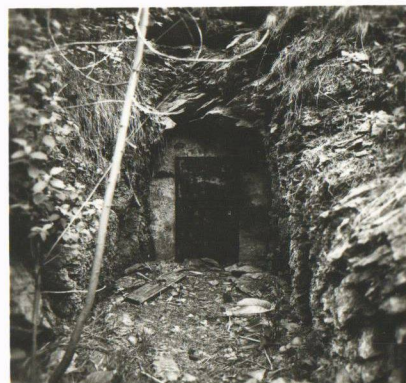
Zbytek štoly na železnou rudu ve svahu s dnes zřícenou vstupní částí. Štola valeného průřezu je vytesána přímo ve skalním masivu, bez výdřevy a vyklenutí. Délka přibližně kolem 50 m je uzavřena do svahu zadržovací zdí s osazenými ocelovými dveřmi.  
Ložisko rudy bylo uloženo ve svahu, a proto bylo těžení prováděno vodorovnou štolou bez šachty.

| <p>13. Stav zachování památky a příp. návrhy opatření:</p> <p>dobrý. Neprozkoumáno, dokumentovat.</p> | <p>16. Odkaz na fotografickou dokumentaci:</p> <p>ident. snímek - neg. čís.: <u>24839</u>, 24840</p> <p>viz sbírka příloh</p> |
