# EVIDENČNÍ LIST NEMOVITÉ KULTURNÍ PAMÁTKY

**farní kostel sv. Jana Křtitele**

**socha sv. Jana Nepomuckého**

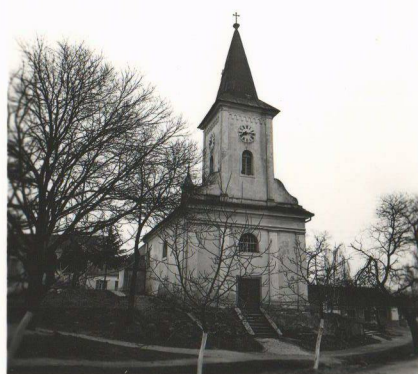
Jednolodní orientovaná stavba s půlkruhovým závěrem kněžiště a čtyřbokou věží nad průčelím a čtvercovou sakristií při severní straně kostela. Boční fasáda členěna na nárožích pilastry s římsovou hlavicí, prolomena jedním pravoúhlým vchodem s představenou otevřenou předsíní a jedním kamenným portálem půlkruhově zaklenutým s bohatě profilovaným ostěním. Fasáda prolomena 2 okenními osami, okna půlkruhově zaklenutá s profilovanou šambránou a klenákem ve vrcholu. Kněžiště o 1 okenní ose, okno se šambránou a klenákem ve vrcholu + 1 okenní osa, okno segmentově zaklenuté. U kněžiště přistavěn jeden opěrný pilíř. Obdélná sakristie prolomena 1 okenní osou, okno pravoúhlé a jedním segmentovým vchodem. Průčelí členěno pilastry s římsovou hlavicí, na osu prolomen vchod pravoúhlý, přístupný devíti stupni. Nad vchodem 1 okenní osa, okno půlkruhově zaklenuté se šambránou a klenákem ve vrcholu. Nad pilastry probíhá kordonová římsa. Nad průčelím čtyřboká věž, členěna pilastry na nárožích, prolomena po 1 okenní ose, okna půlkruhově zaklenutá se šambránou a klenákem ve vrcholu. Nad okny kruhový hodinový ciferník. Po obou stranách věže tvarovaná attiková křídla. Nad pilastry probíhá kordonová římsa s obloučkovým vlysem. Profilovaná římsa nese střechu šestibokého stanu, ve vrcholu makovice s křížem. Podstřešní profilovaná římsa nese střechu sedlovou nad

**základ 12. století (portál), přestavba v 16. a 19. století**

| <p>13. Stav zachování památky a příp. návrhy opatření:</p> <p><b>v l h k o</b></p> | <p>16. Odkaz na fotografickou dokumentaci:</p> <p><b>ident. snímek - neg. čís.: 14718, 14719,</b></p> <p><b>viz sbírka příloh</b></p> |

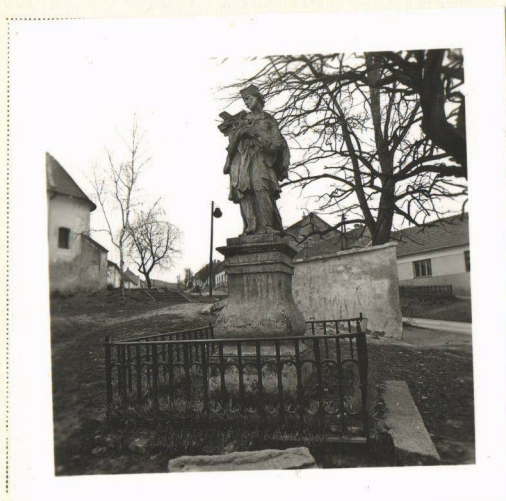
Ve čtvercové železná ohrádce čtvercová základna, na ní čtyřboký sokl ve spodní části konvexně vydutý. Sokl ukončen vyloženou profilovanou římsou, na ní obdélná podnož, se sochou světce v životní velikosti s pokrčeným levým kolenem. Světec oděn v kanovnické roucho s biretem na hlavě, pravá ruka pokrčená, drží v náruči kříž s korpusem a mučednickou ratolestí, levice mírně pokrčena, drží břevno kříže. Hlava potočena a skloněna k pravému rameni. Vzádu na rouchu rytý letopočet 1768. Tělem probíhá silný esovitý pohyb.

**sokl drobně poškozen ,jinak stav dobrý**
