ELS

**EVIDENČNÍ LIST NEMOVITÉ KULTURNÍ PAMÁTKY**

**farní kostel sv. Mikuláše**

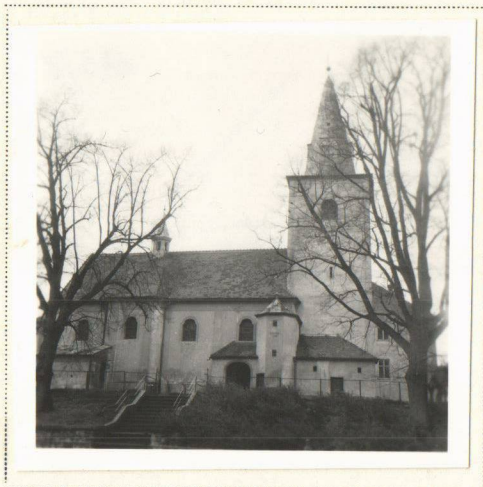
Jednolodní orientovaná stavba s představenou čtyřbokou věží s třibokým závěrem kněžiště, s přístavkem nepravidelného půdorysu, přistaveným k závěru kněžiště. Hladká fasáda členěna lesénami, u přístavku kněžiště pilastrama nároží. Loď prolomena 3 okenními osami půlkruhově zaklenutými s ústupkem. Okna zdobena šambránou. Při severní straně lodi přístavek sakristie, členěný lesénami. V severní stěně lodi prolomen portál s kamenným profilovaným ostěním s představenou otevřenou předsíní, ostění zkoseno s hrotitým završením. V trojúhelníkovém tympanonu plastický relief rovnoramenného kříže. Představená věž členěna lesénami, vchod pravoúhlý se šambránou v omítce, nad vchodem půlkruhově vypjatá profilovaná římsa. Věž prolomena 2 malými pravoúhlými obdélníkovými okénky, ve zvonicevém patře okno segmentově zaklenuté se šambránou a návojevou parapetní římsou. Podstřešní profilovaná římsa nese střechu sedlovou nad kněžištěm zvalbenou. Na hrotu sanktusová věžička. Věž zděná ve tvaru stanu (osmiboký jehlan), do věže vsazen hodinový ciferník. Věž završena makovicí s křížem. Kostel zaklenut klenbou valenou s výsečemi, kněžiště segmentového závěru zaklenuto konchou. Stěny členěny pilastry, ukončenými jednoduchou římsovou hlavicí. Pod kruchotu a věží klenba valená.

**Materiál: kámen, cihla, omítka; krytina: taška.**

| <p>13. Stav zachování památky a příp. návrhy opatření:</p> <p><b>celkem dobrý.</b></p> | <p>16. Odkaz na fotografickou dokumentaci:</p> <p><b>ident. snímek - neg. čís.: 12377,<br/>12378,<br/>12379,</b></p> <p><b>viz sbírka příloh</b></p> |
