SLP

## EVIDENČNÍ LIST NEMOVITÉ KULTURNÍ PAMÁTKY

0677

| 5. Název (označení) památky:<br><br>s y n a g o g a | 7. Ochranné pásmo: |

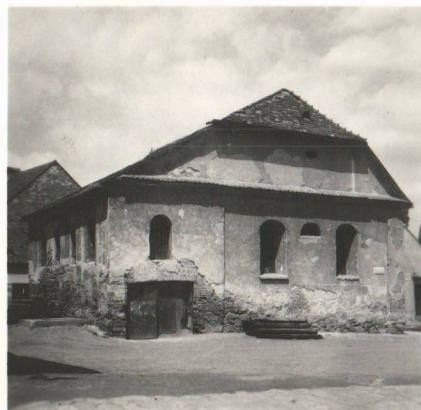
Volně stojící budova obdélného půdorysu. Fasáda členěna pilastry, prolomena 2 většími + 2 menšími okenními osami na severní straně + 4 okenními osami na jižní straně. Okna půlkruhově zaklenuta. V severní stěně prolomen portál půlkruhově zaklenutý s patníky, vsazený do pravoúhlého rámu. Portál s vegetabilním dekorem palmet, nad ním mramorová deska s hebrejským nápisem a letopočtem 1652. Nad ním úsek návoje římsy. V přízemí 1 okenní osa půlkruhově zaklenutá. Průčelí členěno 3 okenními osami půlkruhově zaklenutými a 1 lunetovou okenní osou. Průčelí završeno nerovnoramenným štítem, prolomeným 1 oválným oknem. V jižní straně lodi v západní části otevřený pavlačový ochoz. V této části budovy 2 okenní osy půlkruhově zaklenuté. Podstřešní profilovaná římsa nese střechu sedlovou zvalbenou. Zachovány jsou četné detaily původní stavby (portál, sloupy - uvnitř stavby, sedilie).

| <p>13. Stav zachování památky a příp. návrhy opatření:</p> <p>Pavlač se hroutí, střecha děravá, omítka oprýskaná.<br/><b>N u t n á   o p r a v a !</b></p> | <p>16. Odkaz na fotografickou dokumentaci:</p> <p>ident. snímek - neg. čís.: 7606<br/><u>12957</u></p> <p>viz sbírka příloh</p> |
