# EVIDENČNÍ LIST NEMOVITÉ KULTURNÍ PAMÁTKY

**hospodářské budovy**

ulice (náměstí), popř. místní trať, č. parcely aj. : 47/1,  
**Saidova** 47/2, 47/3,  
**kat. Brněnské Ivanovice** 48/2

**Krajský podnik zemědělských a lesnicko-  
technických meliorací n.p.**

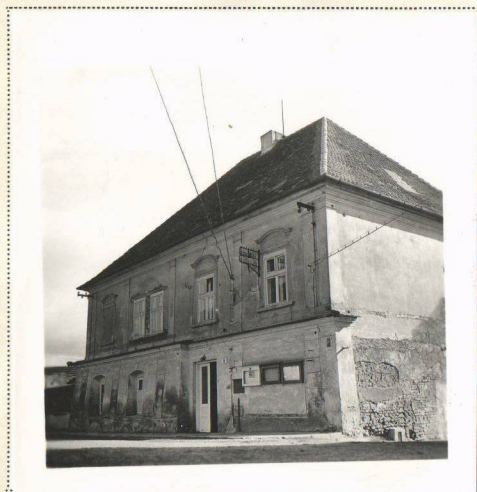
Zleva od hlavního vchodu na volném prostranství boční fasádou přiléhající k obvodní zdi obdélná jednopatrová budova s vysokou podnoží sahající až ke kordonové římsě. Přízemí prolomeno 2 okenními osami, okna pravouhlá, vsazena do hlubokých segmentových záklenků. Vchod asymetricky umístěn, pravouhlý - nový. Přízemí odděleno od 1. patra kordonovou římsou, původně 1. patro prolomeno 4 okenními osami pravidelně rozmístěnými, dnes první okenní osa slepá, v místě druhé okenní osy dvě okna nová. Okna pravouhlá s profilovanou šambránou s parapetní návojovou římsou. Nad okny návojové římsy segmentově vypjaté. Mezi okny ploché pilastry, na nárožích zdvojeny. V přízemí pilastry rýhované. Podstřešní profilovaná římsa nese střechu valbovou. Boční fasáda o 1 okenní ose - hladká. Místnosti v přízemí zaklenuty klenbou valenou s výsečemi, první patro plochostropé.

| <p>13. Stav zachování památky a příp. návrhy opatření:</p> <p><b>Omítky opadané, nové zásahy do fasády v 19. a ve 20.století.</b></p> | <p>16. Odkaz na fotografickou dokumentaci:</p> <p><b>ident.snímek - neg.čís.: 12823</b></p> <p><b>viz sbírka příloh</b></p> |

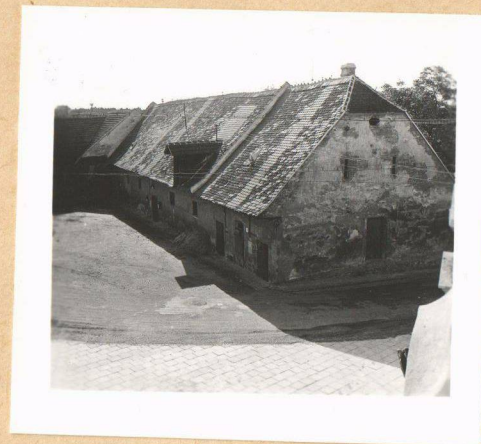
Nízká přízemní volně stojící budova vymezující areál dvora obdélného půdorysu ( původně konírna ) hladká fasáda, členěna štukovými zrcadly nad vchody, okna čtvercového tvaru (2), prolomena pěti vchody pravoúhlými. Střecha sedlová zvalbená, nesena vysunutými trámy. Vnitřek : hlavní prostor zaklenut 4 + 6 klenebními poli, klenba valená s vytaženým hřebínkem, nesená čtyřmi středovými pilíři oddělenými podélnými pasy. Střecha se třemi volskými oky s jedním dřevěným vikýřem.

Stav : omítky zvětralé, nutná oprava.

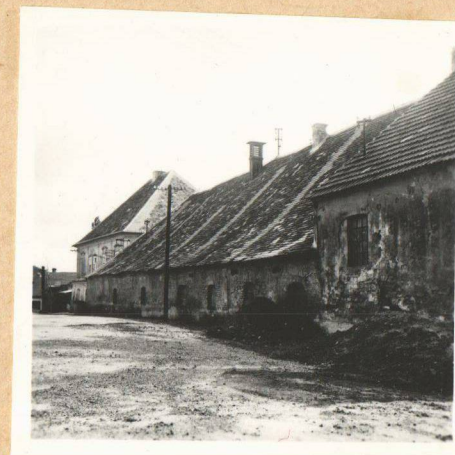
ident.snímek - neg.čís. 12822

Dvě hospodářské budovy na sebe navazující, přízemní, obdélného půdorysu. Hladká fasáda, prolomena 6 okenními osami, okna segmentově zaklenutá. Pod okny nízká podezdívka. Druhá přízemní budova o něco vyšší, prolomena segmentovými okny, přístupná pravoúhlým vchodem. Podstřešní římsa nese střechu valbovou.

S t a v : velmi špatný, omítka opadává, zdivo narušeno vlhkostí, trhliny ve zdi.
