EVIDENČNÍ LIST NEMOVITÉ KULTURNÍ PAMÁTKY

5. Název [označení] památky: <b>Socha sv.Inocence</b>	7. Ochranné pásmo:
6. Bližší označení umístění památky: osada (čtvrť): <b>Brno VIII - čp. Bohunice</b> ulice (náměstí), popř. místní trať, č. parcely aj.: <b>260/2 na rozcestí st.silnice k Bohunicím kat.Bohunice Rolnická ul.</b>	8. Vlastník (správce, trvalý uživatel): <b>J.Hlaváček, Bohunice, Rolnická</b>

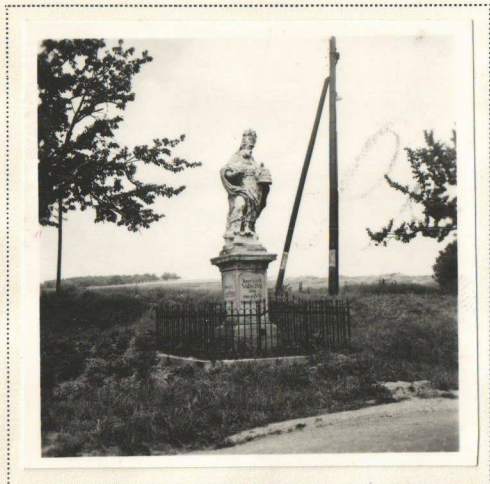
ident.snímek - negat.číslo: 12820  
12821

Na jednoduchém hranolovém soklu s římsou při horním okraji na čtvercovém podnoží stojí silně esovitě stočená masivní postava světce-papeže, v levé ruce atributy, mírné podživotní velikosti, v papežském úboru s tiarou na hlavě. Světec má nápadně svislá ramena, pravicí odhaluje plášť na hrudi, v levici drží knihu opřenu o levý bok, na ni soška Madony. Pohled natočen ke knize. Nápisy na soklu na čtyřech stranách.

Vyžaduje konservaci. Kámen se rozpadá v obličeji, na prsou.  
Chybí hlava Ježíška, poškozena tvář světce.
