## EVIDENČNÍ LIST NEMOVITĚ KULTURNÍ PAMÁTKY

**Zahrada při obytném domě**

čtvrť: **Jakub čp. 26** čp.**285 33 p. Církvice**

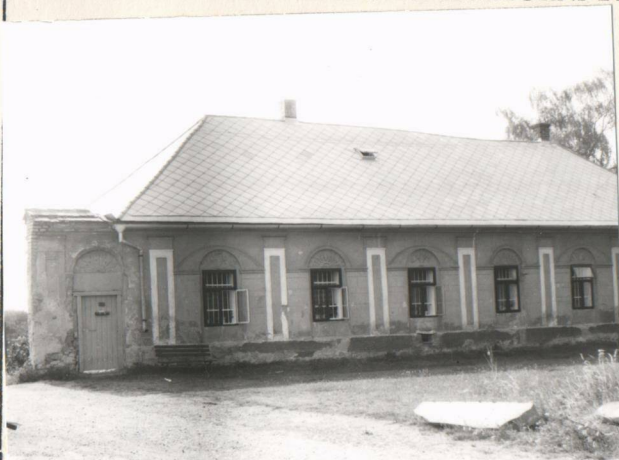
b/ Hospodářské budovy jsou sč na hlav. průčelí zbořeny. Na S straně bývalé fary, přestavěné v empírový statek je menší /bývalá okrasná/ zahrádka. Z od budovy jsou pole a místy ovocné stromy. Na části býv. dvora vznikla oplocením menší okras. a užitková zahrádka.

c/ V býv. okras. zahrádce jež není patrna dřívější - zřejmě pravidelná kompozice. Převažuje hosp. využití. V zadních partiích býval typický ovoc. sad.

g/ Zahrádka na S straně ohrazena zdí z cihlových pělirů, z poč. 19.stol., mezi nimiž bývala laťová pole. Znač. poškozené.

| <p>13. Stav zachování památky a příp. návrhy opatření:</p> <p>Hospodářské budovy zbořeny, ponecány jen části obv. zdíva. V okras. zahrádce je několik zajímavých dřevin /Taxus, Betula, Syringa/, ale převažuje hosp. využití. Vhodné by bylo navrátit této zahrádce funkci okrasnou, nejlépe s pravidel. uspořádáním. Bývalý sad bude vhodné obnovit. Význam z hlediska zahr. architektury je malý.</p> | <p>16. Odkaz na fotografickou dokumentaci:</p> <p>arc-iv PÚSČ</p> |
