| Hošťalovice | Chrudim | III. | | III. |
| | | K o s t e l s v . H a v l a | | |

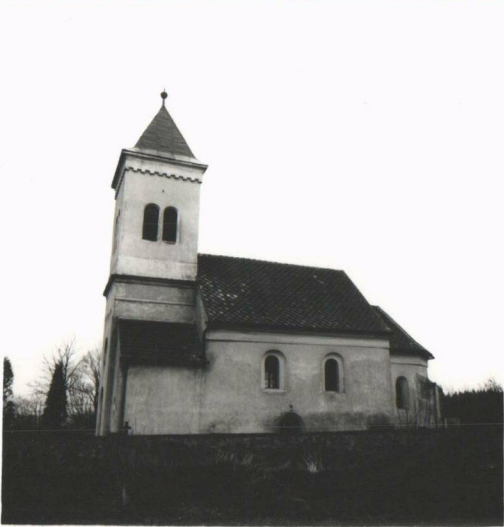
| <p>Půdorys: Před obdélnou loď představena věž.s přístavky po stranách.Trojboce uzavřené presbyterium se sakristií, na severní straně.</p> <p>Interiér: Presbyterium zaklenuto paprscitým závěrem. Žebra hruškovitého profilu vycházejí z jehlancových konsol a protínají se ve válcovém profilovaném svorníku. Obdélné sanktuarium zakončeno trojúhelníkovým štítkem s křížem na vrcholu. Sakristie přístupná nově upraveným portálem, klenutá jedním polem křížové klenby. Klínová žebra vybíhající bez konsol se protínají v kruhovém svorníku. Loď plochostropá. Triumfální oblouk lomený v úseky náběžní římsy.</p> <p>Vnější: Presbyterium opatřeno jednou odstupněnými opěrnými pilířmi ukončenými štítkem. Východní okno lomené, špaletované. Ostění profil. výžlabkem. Ostatní okna nově upravena. V jižním boku lodi lomený portál s ostěním profilovaným pruhem a výžlabky. Západní průčelí kostela s věží nověji přistavěno.</p> <p>Střecha kostela pokryta taškami, věž plechem.</p> | | | | |

Gotická jednolodní stavba uprostřed zrušeného hřbitůvku na jižním okraji osady. Polygonální presbytář a sakristie, zaklenuté křížovou žebrovou klenbou, pocházející z doby kolem 1300, gotická loď upravená v 19. století, západní část lodi a věž z doby kolem 1870. Památka umělecko-historicky cenná nejen kvalitou své architektury, ale i gotickými nástěnnými malbami /dnes zabílenými/.

Plech na věži roztrhán. Část už upadla, část visí z věže a ohrožuje chodce. Krytina kostela poškozena. Uvnitř vlhko. Mokvavá výmalba.

Urychleně opravit střechu věže i kostela. Interier vysušit a světle vymalovat.  
Odhalit fresky v presbyteriu r. 1903 zabílené.
