| 1. Osada:<br>Obec: | Kostelec<br>u Heřmanova Městce | 2. Okres:<br><b>Chrudim</b> | 3. Kraj:<br>býv. Východočeský | 4. Poř. číslo:<br><b>4969</b> |

## EVIDENČNÍ LIST NEMOVITÉ KULTURNÍ PAMÁTKY

| 5. Název (označení) památky:<br><br><b>HRADIŠTĚ S PŘEDHRADÍM</b> | | 7. Ochranné pásmo: |

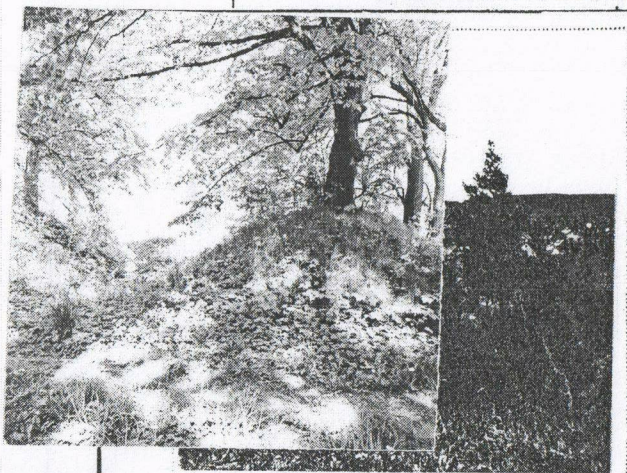
**Hradiště** je nepravidelné, zhruba ve tvaru sférického čtyřstěnu, areál kostela je umístěn v jeho jihovýchodní části. Západní část jeví stopy snad po sídelním objektu, je tu drobný val, vyhozený na jižní a západní straně, a asi 8 m široká proláklina. Situace v severozápadní části není tak specifická, je tady výrazná proláklina, která však není zbytkem žádného příkopu. Její rozměrnější část je zahlobená asi o 1,8 m vůči plošině a v ní je ještě další zahlobení něco přes jeden metr. Na západě je hradiště omezeno příkrým svahem k vesnici, na severu hlubokým příkopem, který dosahuje snad až pěti metrů, který se zatačí i kolem severovýchodní strany a před ním je vyhozený ještě val, nad terénem asi 1,5 m vysoký. Tento val je přerušovaný přístupovou cestou na hradiště od východní strany a příkop i val pokračují podél východního a jihovýchodního průběhu ohradní zdi kostela. Val je tu velmi výrazný, na jihovýchodě přerušovaný příkopem, asi 3,5 m vysoký. Na jižní straně je přerušovaný dalším přechodem, vedoucím poněkud šikmo, a mohutný, asi 4 m hluboký příkop potom ústí do západního svahu. Na jihozápadě je před ním ještě výrazný val, zatímco ve východním úseku jižní strany před příkopem klesá svah terasovitě. Na východní a jihovýchodní straně byl ještě jeden pás opevnění, vytvářející **předhradí**. Jeho opevnění pozůstávalo z příkopu, z něhož jsou dnes patrné asi 4 úseky, přerušované různými násypy pro přístupové cesty, před ním je na východě taktéž několikrát přerušovaný val, dnes již poměrně nevýrazný, vnější příkop je nejhlubší na koncích, tedy na severu a jihozápadě - snad až 2,5 m. Za příkopem je na severní části újezd cesty, takže případný val je tu zničený. Dále ve východním úseku a dvou jihovýchodních úsecích je velice nevýrazný val, dnes už jen terénní mulda.

| 13. Stav zachování památky a příp. návrhy opatření:<br><br>dobrý, místy dochází k zasypávání příkopů odpadem | 16. Odkaz na fotografickou dokumentaci: | | |
