1. Obec: ŠLAPANICE Osada: <u>BUDENIČKY</u>	2. Okres: Kladno	Hodnota I. II.	Zachování	Využití
---	------------------	-------------------	-----------	---------

EVIDENČNÍ LIST NEMOVITÉ KULTURNÍ PAMÁTKY

5. Název (označení) památky: <i>kvadrát</i> 1. KOSTEL SV. ISIDORA + zed 2. obvodní zeď	7. Ochranné pásmo:
6. Blížeší označení umístění památky: čtvrť: čp. ulice (náměstí), popř. místní trať, č. parcely aj.: na hřbitově při cestě Budeničky-Zlonice <i>c.p. 96, 945/1</i>	8. Vlastník (správce, trvalý uživatel): Farní úřad církve římskokatolické V r a n ý

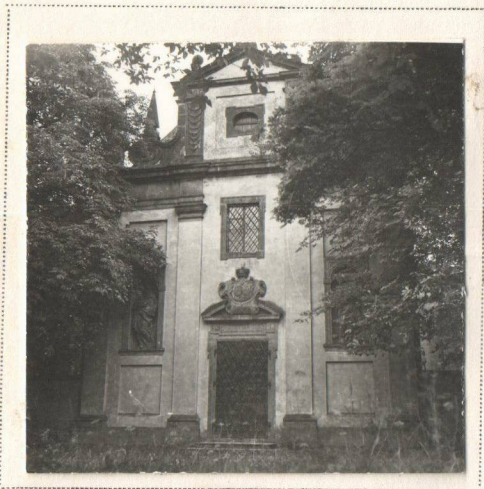
Půdorys kostela má podobu kříže, loď má ve středu elipsu s kopulí, na níž sedí lucerna. Ve svých bocích má čtvercové výstupky, osvětlené ze stran po jednom okně. Čtvercový presbytář je osvětlen 2 okny po straně. Je klenut křížovou klenbou hřebínkovou. Vítězný oblouk eliptický, kaple sklenuty valeně, předsín sklenuta křížově, s vysokým hřebínkem. Štít kostela na záp. straně lisénami zdobený, je střízlivě barokní, s pyramidami a koulemi po stranách. V nikách při hl. vchodu sochy sv. Petra a Pavla v bohaté draperii. Hlavní vchod má kamenné ostění s ušima a kapkami, nad ním otevřený fronton, v němž je znak Kinských. Dvěřní výplň kovová. Nad vchodem zamřížované okno. Střecha sedlová, krytá eternitem, na ní 2 osmiboké věžičky.

Nad vchodem vročení 1680. Poslední oprava v r. 1969

Objekt byl nově opraven.
