## EVIDENČNÍ LIST NEMOVITÉ KULTURNÍ PAMÁTKY

3844

Poštovní štola

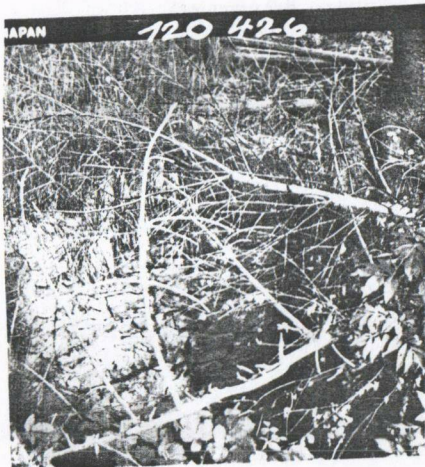
Předmět ochrany: středověký důl, naposledy činný v 19.stol., zbytky těžebního zařízení z 18. století, příklad kamenných základek, zachovalý sklad dřeva (18.stol.?), ručně sekaný komín.

Popis: Jde o středověký důl, který se na povrchu projevuje propadlým ústím štoly, které je v současnosti jediným místem, jímž lze proniknout do podzemních prostor. Před ústím štoly je čerstvá propadlina do důlního komplexu Modré štoly. Nad štolou byla propadlá dobývka, která sloužila jako místo vstupu do dolu již v 19. století. V současné době je necitlivým likvidačním zásahem RD Jeseník zasypaná. Stejný osud stihl i některé komíny položené výše. V současné době se zde nachází již jen jeden komín zpřístupňující středověké dílo v nadloží Poštovní štoly. V podzemí se zachovaly těžební komory a hlavně zbytek těžebního zařízení z 18.století. Jeho část byla vytažena a je uložena v bruntálském muzeu. Technicky hodnotné jsou i velmi pěkné kamenné zakládky a sklad dřeva. V současnosti je nejspodnější část hloubení probořena do novodobé dobývky Modré štoly. Celý komplex se rozkládá na ploše asi 300 x 100 m.

| <p>13. Stav zachování památky a příp. návrhy opatření</p> <p>U tohoto dolu hrozí akutní nebezpečí zničení necitlivými likvidačními pracemi RD Jeseník. Proto by bylo potřeba toto dílo urychleně chránit.</p> | <p>16. Odkaz na fotografickou dokumentaci</p> <p>PÚ Ostrava</p> |
