## EVIDENČNÍ LIST NEMOVITÉ KULTURNÍ PAMÁTKY

Dům

čp. 89

nám. Svobody.

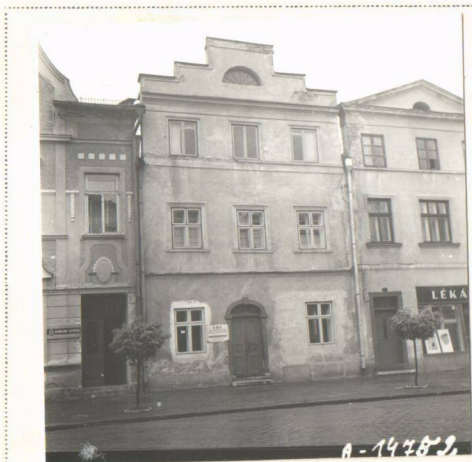
9. Popis památky (včetně sochařské, malířské, popř. i jiné výzdoby): Řadový zděný omítaný dům o jednom patře s attikovým půdním druhým patrem a stupňovým štítem, střecha sedlová, přední štít bedněný. Průčelí o třech osách, jednoduché, členěné římsou nad přízemím, průběžnou podokenní římsou v attikovém II. patře a hřbítní římsou, na níž nízký pětiosý stupňový štít, po obvodu lemovaný pruhem a prolomený půlkruhovým oknem s paprskovitým spodním členěním. V přízemí I. osa okna v lici, bez šambrány, druhá osa vstup kamenným portálem se stlačeným obloukem, s náběžními římsami a hlavním klenákem (dveře dvoukřídlé, výplnové, s řezanými reliéfními hvězdami, nad nimi v oblouku paprskovitě členěný světlík). Třetí osa je krám s úzkými dveřmi a výkladcem. Okna v I. a attikovém patře mají šambrány, v I. patře i podokenní římsy. Dispozice se střední chodbou zaklenutou plackami, ve středním traktu rozšířenou s rovným stropem (původně trámy). Do dvora nízká segmentová klenba. Místnost vpravo i vlevo zaklenuta plackami, do dvora s rovným stropem. Vpravo nástup na lomené schodiště, horní chodba s trámovým stropem. Jinak rovné stropy.

| <p>13. Stav zachování památky a příp. návrhy opatření:</p> <p><b>Udržován; některé nevhodné zásahy, např. výměna zárubní dveří apod.</b></p> <p><i>Poškozená omítka, nevhodná' roba' okna. (1973).</i></p> | <p>16. Odkaz na fotografickou dokumentaci:</p> <p><b>SÚPPOP</b></p> |
