## Evidenční list nemovité kulturní památky

zámek s areálem

Horní Heřmanice

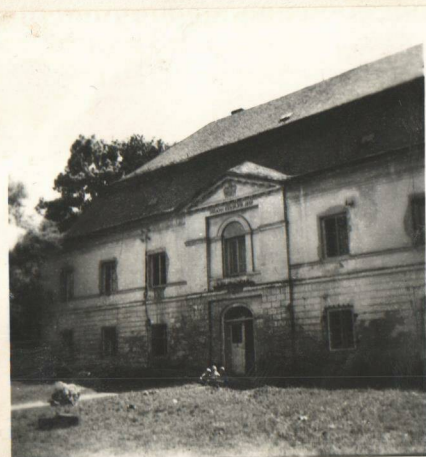
ná obdélná patrová zděná omítaná budova o 7 x osách s mansardovou, břidlicí pokrytou střechou. Hlavní průčelí k silnici členěno plochým jednoosým středním risalitem, vrcholícím nízkým trojúhelným štítem s reliéfním erbem v tympanonu. Štít provázejí mutuli. V obou podlažích je risalit vybrán pravoúhlou vpadlinou, do níž je v přízemí prolomen vstup se stlačeným obloukem a náběžní římsou, v I. patře půlkruhově zakončená okna / vyměněna za nižší obdélná / se šambránou a profilovanou archivoltou a v náběžích oblouku s římsou, která probíhá celou šíří risalitu. Pod štítem nápis Johann Gerblich 1835. Průčelí členěno průběžnou patrovou římsou, která je přerušena risalitem. Průběžná užší podokenní římsa probíhá i vpadlinou risalitu. Přízemí člení pásová bosáž, pouze rám risalitu má kvádrování a vpadlina je hladká. Okna obdélná, nyní vyměněná, v I. patře posouvající i podokenní římsu a nemající ani šambránu ani rámovací vpadlinu. Na pravé boční hladké fasádě stopy barevného členění šedými rámy / při nároží zdvojenými a bílými plochami. Dispozice s ústřední prostorou a schodištěm a postranách s místnostmi zčásti klenutými, zčásti plochostropými. Okolní park patříci neoddelitelně k zámku neudržovaný.

Bedlouho před prohlídkou / 30.5.63/ vyměněna okna, čímž fasáda zčásti porušena.  
Svrchní omítky se loupou a odkrývají spodní vrstvy. Park neudržovaný.

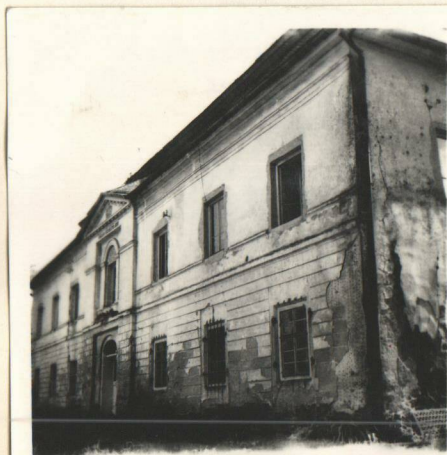
Zámek byl zborěn již k 31.12.1984 bez  
řízení o upuštění od pam. ochrany, jak zjistilo  
místním setržením KSSPOP v Ostravě a sděluje  
to OK SMKNV a v opise SÚPOP na vědomí svým  
přípisem č. KSP/121/85/ Ma/Ko, 613/ŠU z 30.1.85  
KSSPOP již v zápise z týmového dne konaného  
28.9.1983 prostřednictvím svých zástupců sdě-  
lilo, že s upuštěním od pam. ochrany nesouhlasí.  
Takže se památka odstraní bez jednání a bez  
souhlasu. ....  
Jaroslav Herout, 27.2.85
