**Evidenční list nemovité kulturní památky**

**sloup se sochou P.Marie**

6. Bližší označení umístění památky **na náměstí před radnicí**  
osada (čtvrť) čp.

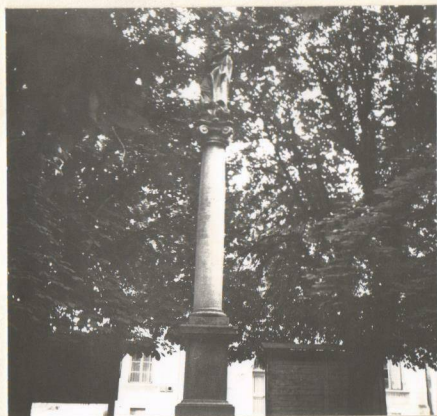
9. Popis památky (včetně sochařské, malířské, popřípadě i jiné výzdoby) Proveden z žuly a pískovce. Na stupni z kamenných kvádrů je osazen žulový hranolový podstavec ukončený profilovanou římsou. Na něm je vztyčen sloup ukončený kompositní hlavicí. Na zeměkouli, zdobené andílčímí hlavičkami stojí plastika P.Marie v životní velikosti. Na pravé ruce drží Ježíška a v levé žezlo. Na dřívku sloupu i podstavci velmi špatně čitelné nápisy.

| <p>13. Stav zachování památky a případné návrhy opatření</p> <p>Celkem v dobrém stavu.</p> | <p>16. Odkaz na fotografickou dokumentaci</p> <p>SÚPPOP</p> |
