5. Název (označení) památky

městský dům

čp. 66

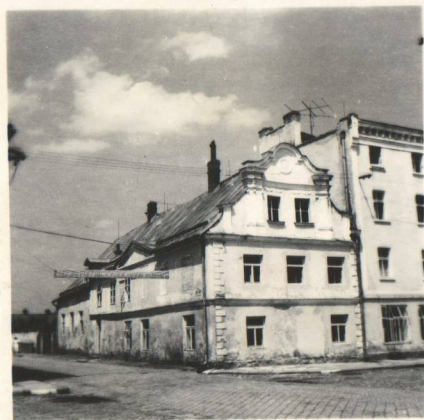
9. Popis památky (včetně sochařské, malířské, popřípadě i jiné výzdoby) Řadový nárožní jednopatrový dům o 3 x 5 okenních

osách se štítovým, do náměstí obráceným průčelím, krytý sedlovou střechou/plech/. Průčelí do náměstí člení nárožní bosování a kordonová a hlavní římsa, na které spočívá dvoudílný konkávní volutový štít. Jeho plochu člení nízké boční pilastry a sdružené, na koso postavené pilastry s kanelovanými dříky, jejichž hlavice nesou průběžnou římsu a římsové nástavce na nichž spočívá ukončující zvlněný tympanon. Okna bez štukového rámování, moderní; pouze ve štítě mají supraportách festony. V tympanonu kruhový terč. Boční průčelí je hladké, členěné jen kordonovou římsou, v ose doplněné nízkým i trojúhelným tympanonem. Nesymetricky umístěný vchod má jednoduché ostění. Všechny místnosti plocho-  
stropé. Původně vchod v průčelí zazděn.

Objekt v jádru z 1/2 18.stol., opraven průběhem 19.století.

| <p>13. Stav zachování památky a případné návrhy opatření</p> <p>V dobrém stavu.</p> | <p>16. Odkaz na fotografickou dokumentaci</p> <p>SÚPPOP 77.695 13/18</p> |
