| 1. Obec: | Těchlovice | 2. Okres: | Děčín | Hodnota | III | Zachování | Využití |

EVIDENČNÍ LIST NEMOVITÉ KULTURNÍ PAMÁTKY

4. Poř. číslo:  
4004

lidová architektura

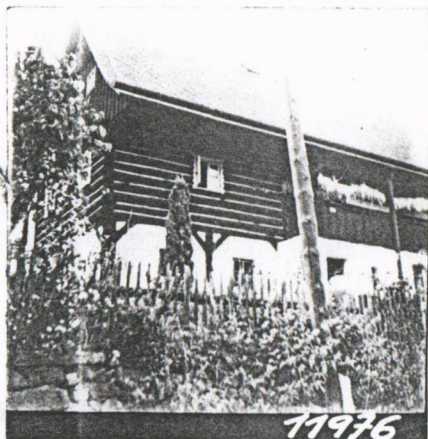
Obdélná patrová chalupa se sedlovou střechou krytou eternitem. Podélné průčelí vlevo v patře roubené s 1 oknem, v přízemí 2 okna v obezděných obvazech, pravá část předstupuje, v přízemí zděná s pravouhlým portálem a chlévní částí, v patře zapuštěná pavlač s 3 obvazy. Vpravo svisle bedněná stodola pod jednou střechou, tvořící pravou boční stěnu, štít bez oken. Levá boční stěna roubená s 2 okenními osami, v přízemí vyzděné obvazy, vlevo zděný přístavek s 1 okenní osou pod pultovou střechou. Štít s 2 okny svisle bedněn s lištami, nad prknem na rybí kostru. Zadní podélná stěna ve svahu, ve střední části cihlový přístavek pod sedlovou střechou.

| <p>13. Stav zachování památky a příp. návrhy opatření:</p> <p><b>stav dobrý, v přízemí obezděno<br/>po opravě - 1985</b></p> | <p>16. Odkaz na fotografickou dokumentaci:</p> <p><b>KSPPOP č. n. 11976</b></p> |
