| 1. Obec:<br><b>Krásná Lípa</b> | 2. Okres:<br><b>Děčín</b> | Hodnota<br><b>II. II.</b> | Zachování | Využití |

## EVIDENČNÍ LIST NEMOVITÉ KULTURNÍ PAMÁTKY

3. Kraj:  
**Severočeský**4. Poř. číslo:  
**3780**

**kostel sv. Marii Magdaleny  
s krucifixem a zvonici**

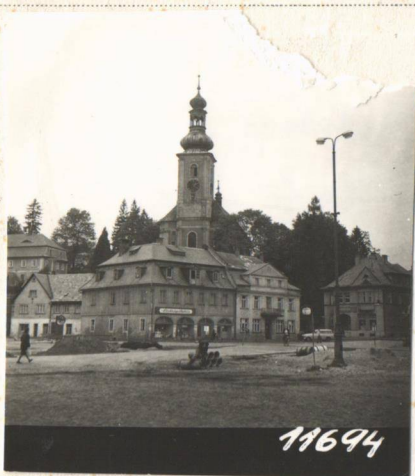
Obdélné jednolodí na kamenném soklu s půlkruhově uzavřeným presbytářem a hranolovou věží v západním průčelí. Vnější členění dvojicemi plochých pilastrů s jednoduchými římsovými hlavicemi, vycházejícími z podnože, tvořené kamenným soklem a částí zdi vymezené římsou obíhající ve výši 4 m celou stavbu. Okna obdélná, půlkruhově zaklenutá, umístěná po 3 v obou bočních stěnách. Jím odpovídají malá obdélná okénka v podnoží. Při severní stěně presbytáře čtvercová sakristie. V západním průčelí představena hranolová věž, v jejím přízemí chrámová předstíň sklenutá valeně s lunetami. V průčelní stěně věže jednoduchý portál, nad ním v záclonové kartuši znak Kinských a vysoké půlkruhově zaklenuté okno. Věž členěna římsami odpovídajícími římsám bočních stěn. Nároží skosená a zdobena pilastry. Věž zakončena cibulí s lucernou a makovicí. Lód zaklenuta 3 poli valeně klenby s lunetovými výsečemi, pole oddělena širokými pásy, které spočívají na zapuštěných sloupech s přísedlými pilastry s hlavicemi zdobenými volutami, mřížkovým dekorem a vysokými úseky římsy. Mezi ně vestavěny dvoupatrové tribuny, segmentově vyklenuté do lodi, sklenuté valeně. Presbytář oddělen triumfálním obloukem neseným dvojicí sdružených pilastrů, sklenutým pásem valeně klenby s 2 lunetovými výsečemi a konchou s 3 lunetovými výsečemi. Klenobní pásy naseďají na pilastry s vysokým úsekem římsy. %.

| <p>13. Stav zachování památky a příp. návrhy opatření:</p> <p><b>střecha chátrá</b></p> | <p>16. Odkaz na fotografickou dokumentaci:</p> <p><b>KSPPOP č. n.</b></p> |
