# EVIDENČNÍ LIST NEMOVITÉ KULTURNÍ PAMÁTKY

**3780/1**

**Kostel sv. Maří Magdaleny**

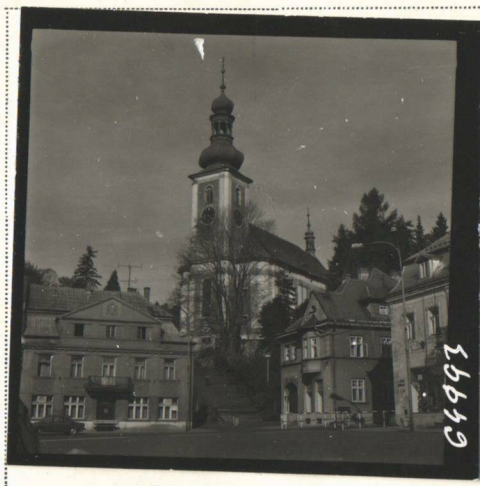
64993

Obdélné jednolodí na kamenném soklu s půlkruhově uzavřeným presbytářem a hranolovou věží v západním průčelí. Vnější stavby členěn dvojicemi plochých pilastrů s jednoduchými římsovými hlavicemi, vycházejícími z podnože, tvořené kamenným soklem a částí zdi vymezené římsou obíhající ve výši 4 m celou stavbu. Okna obdélná, půlkruhově zaklenutá, umístěná po 3 v obou bočních stěnách. Jim odpovídají malá obdélná okénka v podnoží. Při severní stěně presbytáře čtvercová sakristie. V západním průčelí představena hranolová věž, v jejím přízemí chrámová předsíň sklenutá valeně s lunetami. V průčelní stěně věže jednoduchý portál, nad ním v záclonové kartuši znak Kinských a vysoké půlkruhově zaklenuté okno. Věž členěna římsami odpovídajícími římsám bočních stěn. Nároží skosena a zdobena pilastry. Věž zakončena cibulí s lucernou a makovicí. Loď zaklenuta 3 poli valené klenby s lunetovými výsečemi, pole oddělena širokými pasy, které spočívají na zapuštěných sloupech s přisedlými pilastry s hlavicemi zdobenými volutami, mřížkovým dekorem a vysokými úseky římsy. Mezi ně vestavěny dvoupatrové tribuny, segmentově vyklenuté do lodi, sklenuté valeně. Presbytář oddělen triumfálním obloukem neseným dvojicí stružených pilastrů, sklenutý pásem valené klenby s 2 lunetovými výsečemi. Klenební pasy nasedají na pilastry s vysokým úsekem římsy.

| <p>13. Stav zachování památky a příp. návrhy opatření:</p> <p><b>střecha chátrá - 1967</b><br/> <b>Opravit okapy, tento rok se bude provádět nová elektroinstalace, pomníky na hřbitově přemístit do lapidária - 1974.</b><br/> <b>dobrý - 1981</b></p> | <p>16. Odkaz na fotografickou dokumentaci:</p> <p><b>KS: 11689, 11694, 11690, 33871, 33867-70</b><br/> <b>37510, 64992-3</b></p> |

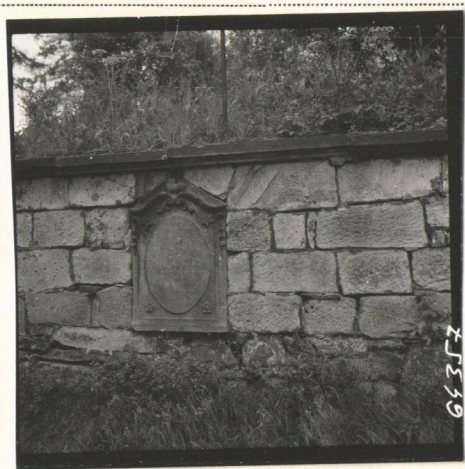
**Ohradní zeď z kvádrového zdiva, korunu tvoří kamenné desky s vnějším sklonem.**

| <p>13. Stav zachování památky a příp. návrhy opatření:</p> <p><b>dobrý</b></p> | <p>16. Odkaz na fotografickou dokumentaci:</p> <p><b>KS: 64357</b></p> |

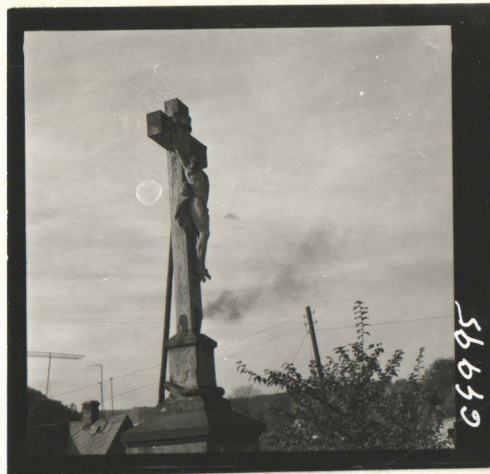
Ke kostelu přístup po širokém schodišti . Na podestě Krucifix. Kříž na kamenném soklu, pata kříže otočena hadem. Na soklu dedikační deska s datem 1818. Socha Krista na kamenném kříži. Po stranách na samostatných soklech 2 klečící andělé.

| <p>13. Stav zachování památky a příp. návrhy opatření:<br/> <b>zchátralé</b></p> | <p>16. Odkaz na fotografickou dokumentaci:<br/> <b>KS: 64994,5,6,65051,2,3</b></p> |
