## Evidenční list nemovité památky

## ÚSTŘEDNÍ SEZNAM KULTURNÍCH PAMÁTEK ČSR

| 6. Název (označení) památky<br><b>dům č.p. 13</b> | | 7. Rozhodnutí o prohlášení<br><b>MK ČR č.j. k6.939 / 89<br/>ze dne 30.XI. 1998</b> | 8. Součást<br>PR<br>PZ | 9. Ochranné pásmo |
| 10. Umístění památky<br>ulice (náměstí): <b>Křinické náměstí</b><br>popř. místní trať:<br>č. orientační: <b>15</b> č. popisné: <b>13</b> | | 11. Parcelní čísla<br><b>k.ú. Krásná Lípa<br/>st.p. č. 249<br/>mapový list Varnsdorf 9-6 /1</b> | 12. Vlastník (správce, trvalý uživatel)<br><b>Michael Riegger<br/>Šmeralova 30 / 360<br/>170 00 Praha 7</b> | |

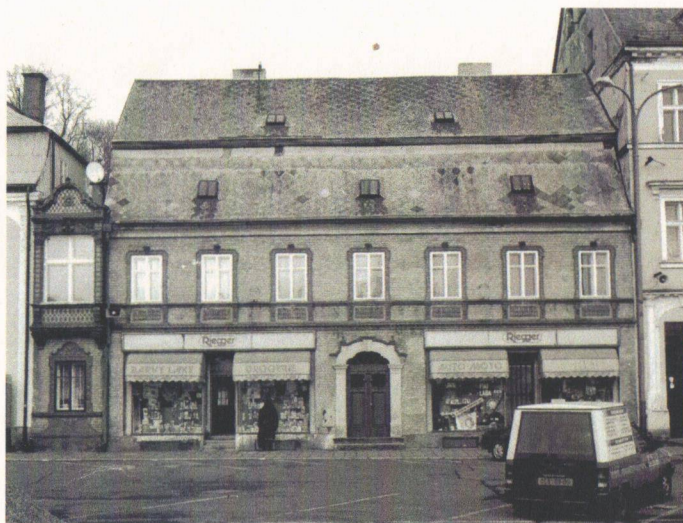
16. Identifikační foto

Dům č.p.13 stojí zhruba uprostřed severní strany náměstí.

Jedná se o patrovou řadovou podsklepenou pozdně klasicistní stavbu na půdorysu písmene T (stojku tvoří křídlo vybíhající do dvora), pod mansardovou (světlými čtvercovými eternitovými šablonami krytou) střechou. Na západní straně je dnes dům rozšířen o též patrovou přístavbu ( pod téměř plochou živičnou lepenkou krytou střechou) vyplňující uličku, která dříve vedla mezi domy z náměstí do dvora.

Hlavní jižní průčelí má v patře sedm dvojitých dvoukřídlých oken, která jsou ven a dovnitř otvíravá, bíle natřená a lícující s fasádou, o čtyřech tabulkách (spodní dvojnásobné výšky horních). V přízemí uprostřed pozdně klasicistní pískovcový portál, tvořený dvěma pilastry ( na čelních stranách s nahoře a dole půlkruhem vykrojenými zrcadly), které jsou nahoře spojeny stlačeným vykrojovaným obloukem se závěrečným klenákem, na jehož čelních stranách (po stranách onoho klenáku) jsou obdobná vystupující zrcadla jako na pilastrech, která však kopírují poměrně složitý tvar oblouku. Součástí portálu jsou dva schodišťové stupně. V portále jsou dnes osazeny dvoukřídlé rámové dřevěné dveře (každé křídlo o dvou výplních, přičemž horní čtvercové jsou zaskleny a opatřeny mřížemi). Nade dveřmi je světlík. Dveře jsou natřeny tmavým matným lazurním lakem a byly osazeny někdy po roce 1994, kdy nahradily předešlé nevkusné laťové dveře asi ze sedmdesátých let 20.století

| <p>19. Stav zachování památky, případné návrhy opatření</p> <p>Stav celkem dobrý, ocelovohliníkové výkladce a vstupy do obchodů by v budoucnu mohly být nahrazeny vhodnějšími, v interiérech by měly být odstraněny některé nevhodné příčky.</p> | <p>24. Odkaz na fotodokumentaci (č. negativu, datum vzniku, místo uložení)</p> <p>foto PÚ ÚL č. neg. 132 133 – 37, fotoarchiv PÚ ÚL</p> | |
