## Evidenční list nemovité památky

## ÚSTŘEDNÍ SEZNAM KULTURNÍCH PAMÁTEK ČSR

| 6. Název (označení) památky<br><b>dům č.p. 91</b> | | 7. Rozhodnutí o prohlášení<br>MK ČR č.j. 5.124/97<br>ze dne 22.4.1997 | 8. Součást<br>PR<br>PZ | 9. Ochranné pásmo |

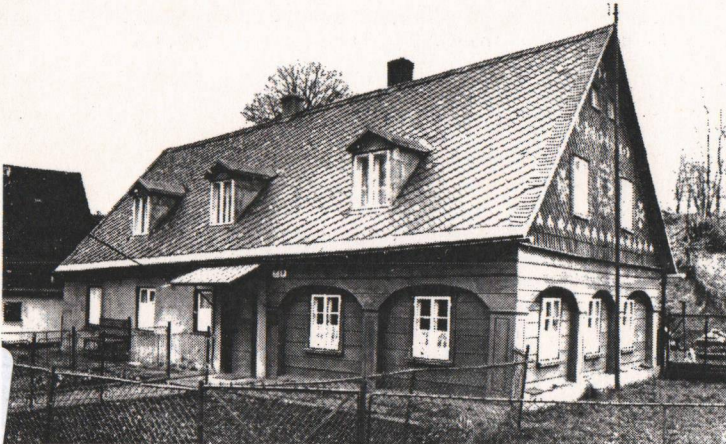
| | | <p>Dům č.p.91 stojí ve východní části obce, na sever od ulice Varnsdorfské, při její křižovatce s ulicí Polní. Jedná se o přízemní, obdélnou stavbu, na nízké kamenné podezdívce, se sedlovou střechou krytou původně zcela břidlicí, dnes je tato v západní části severní strany nahrazena červeně natřeným ocelovým plechem. Na jižní straně jsou ve střeše tři vikýře, které jsou dnes oplechovány a zeleně natřeny – dříve byly rovněž pobity břidlou. Ve východní části je stavení roubené, má podstavku a je vodorovně obedněno, s výplněmi ve sloupcích, a šedě natřeno. V každém poli podstavky je jedno bíle natřené dvojité okno se čtyřmi tabulkami (přičemž ty dolní mají dvojnásobnou výšku oproti horním čtvercovým) v zeleně natřené secesní šambráně. Větší západní část je zděná, omítlá šedou hlazenou omítkou.</p> <p><b>Jižní průčelí</b> je obráceno k Varnsdorfské ulici a je před ním zahrádka, oplocená dnes plotem z drátěného pletiva v rámech nesených ocelovými sloupky. Průčelí má (od východu) dvě pole podstavky, ve zděné části pak vchod (šedě natřené rámové dveře se třemi výplněmi nad sebou – horní je zasklena – v zeleně natřené zárubni), jednokřídlé a dvě dvojkřídlá dvojitá, bílá okna v zelených rámech (prostřední má v pravém křídle nahoře větrací křídélko). Tato okna, přesto že jsou ven otevírací, nelicují s fasádou. Nad vchodem je zeleně natřená pultová stříška krytá ocelovým plechem.</p> <p><b>Východní průčelí</b> má tři pole podstavky a dvouosý břidlicí pobitý štít. Ten má dvě okna a ve špičce dvě malá okénka. V ploše je vyskládán z kosočtvercových šablon, z nichž některé jsou světlé nebo červené a vytvářejí různé vzorky. Tak mezi okny je velký kosočtvercový ornament, po stranách oken a ve vrcholu je bílý kříž s červeným středem, mezi okny a okénky pás z bílých „šipek“ směřujících střídavě k nebo od červeného kosočtverečku, dole pás bílých „krokví“.</p> <p>(pokr. Evidenční list doplňkový)</p> | | |
