# EVIDENČNÍ LIST NEMOVITÉ KULTURNÍ PAMÁTKY

**3985/1**

**Mostek**

**Socha sv. Antonína**

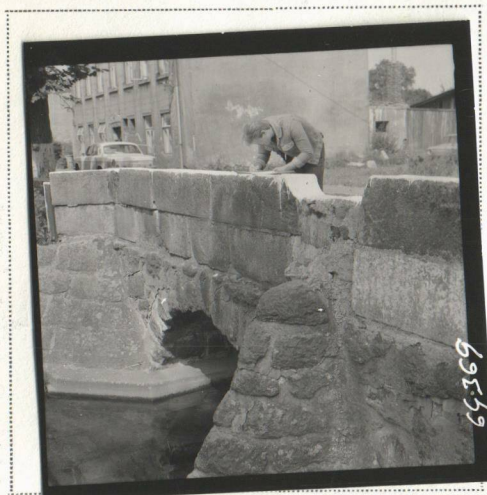
Mostek se dvěma oblouky a opěrným pilířem jehlaneového tvaru z lomového kamene. Zídku při silnici tvoří kamenné kvádry. Na pilířích stojí 2 barokní sochy, na hranolovém soklu, proti sobě - sv. Antonín a sv. J. Nepomucký. J. Nepomucký byl odstraněn. Byla to socha v životní velikosti v tradičním oděvu, v náruči na prsou držel oběma rukama korpus. V levé ruce mučednickou palmu. Nápisová kartuš na čelní stěně soklu byla zamalována.

| <p>13. Stav zachování památky a příp. návrhy opatření:</p> <p><b>dobrý</b></p> | <p>16. Odkaz na fotografickou dokumentaci:</p> <p><b>KS:64369, 64368, 64366</b></p> |

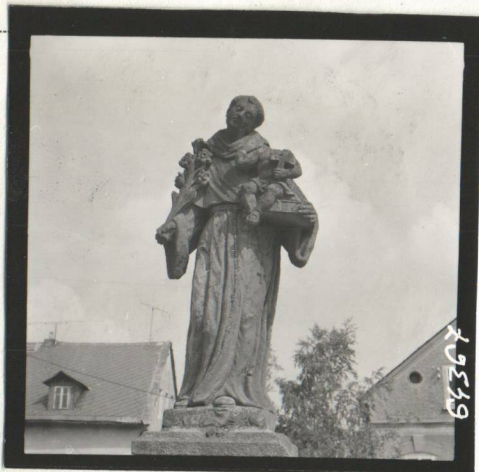
**Na hranolovém soklu socha v podživotní velikosti. V tradičním řeholním rouchu. V pravé ruce drží lilii, v levé ruce nese na knize Ježíška s křížem. Hlava Ježíška uražena. Na soklu datování 1765 a nápis S. Antoní.**

**socha poškozena**
