EVIDENČNÍ LIST NEMOVITÉ KULTURNÍ PAMÁTKY

5. Název (označení) památky: kaple P. Marie Pomocné	7. Ochranné pásmo:
6. Bližší označení umístění památky: čtvrť: čp. ulice (náměstí), popř. místní traf. č. parcely aj.: u kostela sv. Václava a Blažeje - Vjaznická	8. Vlastník (správce, trvalý uživatel): Farní úřad Děčín I.

1. ZSJ (název) Děčín číslo	2. Obec	3. Okres Děčín	4. Název (označení) památky kaple P. Marie	5. Číslo rejstříku ÚS 4084/1
----------------------------------	---------	-------------------	---	---------------------------------

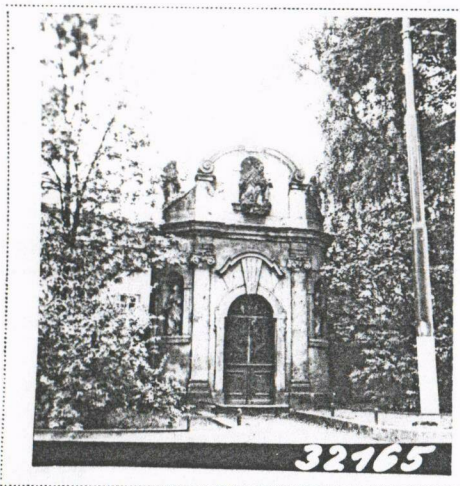
Zděná omítaná čtvercová s pravouhlým závěrem, stěny členěny pilastry s volutovými hlavicemi. V ose průčelí segmentově zaklenutý portál s uchy a kapkami, středním klenákem dosedajícím pod profilovanou segmentově vyklenutou nanpražní římsu. V zaoblených nárožích mělké niky s mušlí se sochami, vlevo socha sv. Dominika se psem knihou a lilií, vpravo socha sv. Antonína Paduánského s Jezulátkem a lilií, sochy v podživotní velikosti. V bočních stěnách oválná okénka s mříží. Nad profilovanou římsou průčelí uzavřeno štítovým nástavcem se středním výklenkem se sochou sv. Jana Nepomuckého na oblaku. Světec v tradičním oděvu, klečící s korpusem v pravém náručí, s biretem v pravé ruce. Se svatozáří. Nástavec přiléhá zkosenými křídly, uzavřen segmentovou římsou dosedající dutkami na boční pilastry. V horní části štítu sousoší Kalvarie, vlevo na nástavci socha P. Marie, vpravo socha sv. Jana Evangelisty, na vrcholu vztyčen kříž s ukřižovaným Kristem, u paty kříže klečící socha sv. Maří Magdaleny. Sochy pískovcové, v podživotní velikosti. Vnitřní prostor zaklenut kopulí, v nároží pilastry, na něž jsou sneseny klenební pasy. V portálu a v oknech barokní mříže.

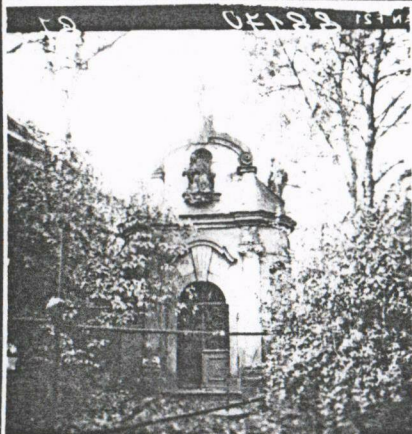
1987
celkový pohled
na přední průčelí
