| 1. Obec: <u>Markvartice</u> | 2. Okres: <u>Děčín</u> | Hodnota<br> | Zachování | Využití |

## EVIDENČNÍ LIST NEMOVITÉ KULTURNÍ PAMÁTKY

kostel sv. Martinasklepi n. kříže a křídla  
nad branou

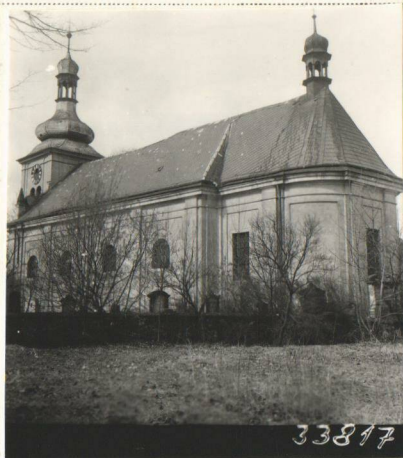
Obdélné jednolodí s užším půlkruhovým presbytářem s příným závěrem, s hranolovou věží v západním průčelí, představenou, přisedlou volutovými křídly a jehlancovými pilířky. Nad korunní římsou ve stěnách věže sdružená arkádová okénka, věž završena cibulí s polygonální vižkou, lucernou, makovicí a kovaným křížem. Střecha sedlová s polygonálním sanktusníkem, krytá břidlicí. Stěny lodi v lisenovém rámu, 4 okenní osy, okna půlkruhově zaklenutá v šambráně s uchy a segmentovou supraportou. K severní stěně lodi se přimyká nízká předsaň sklenutý plackou, s elipsovité zaklenutým portálem v šambráně s uchy a se segmentovou supraportou. K severní stěně presbytáře přiléhá patrová kaple, v přízemí sakristie, v patře oratoř. V západním průčelí vlevo od věže koncha se sochou archanděla Rafaela a Tobieše. Loděsklenuta valeně, stěny členěny avazditými pilastry nesoucími průběžnou římsu. V západní části lodi valeně podklenutá dvoustupňová kruchta s bočními rameny do lodi, horní část konvexně vystupuje do lodi. Na popramení obrazy světců. Podvěží sklenuto valeně křížově. Presbytář sklenut valeně s lunetami, v severní stěně pravoúhlý portál s uchy a kapkami do sakristie sklenuté valeně s lunetami. V patře nad sakristií plochostropá oratoř otevřená do presbytáře oknem v šambráně s uchy a kapkami se zdobnou supraportou s volutovými křídly.

| <p>13. Stav zachování památky a příp. návrhy opatření:</p> <p><b>havarijní stav, strop zřícen, vnitřní zařízení zničeno</b></p> | <p>16. Odkaz na fotografickou dokumentaci:</p> <p><b>KSPPOP č. n.</b><br/> <i>Fotoarchiv SPPPOP inv. č.</i></p> |
