# EVIDENČNÍ LIST NEMOVITÉ KULTURNÍ PAMÁTKY

**kostel sv. Václava**

**barokní, postaven v l. 1772 - 1775 poblíž malého kostelíčka**

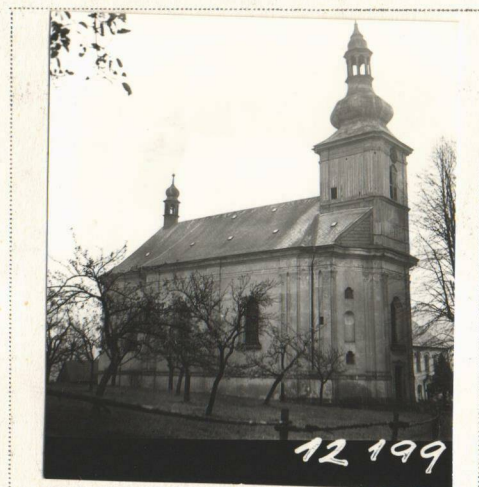
Obdélné jednolodí s půlkruhově uzavřeným presbytářem, s hranolovou věží v západním průčelí a s boční mělkou patrovou kaplí při jižní stěně presbytáře. Střecha sedlová krytá břidlicí s polygonálním sanktuáříkem. V západním průčelí mělký risalit s nárožními pilastry, boky konvexně - konkávně sprohýbané. V ose pravoúhlý portál se svazčitým klenákem, nad ním kasulové okno v mělkém výklenku. V bočních osách průčelí 2 malá vykrajovaná okénka, mezi nimi v ose mělké konchy. Stěny lodi a presbytáře členěny sdruženými pilastry. Nad profilovanou korunní římsou risalit završen patrovou hranolovou věží přisedlou kosými křídly pobitými břidlicí. Věž svisle boční se zkosenými nárožím, s dřevěnými vyřezávanými pilastry, uzavřena cibulí s polygonální lucernou a špičí s kovaným křížem. V jižní stěně kaple pravoúhlý portál s čtvercovým světlíkem, nad ním kasulové okno.

Loď sklenuta 2 poli plavek s valenými pásy, dosedajícími na římsové hlavice mohutných svazčitých pilastrů. V západní části zděná kruchta snesená na 2 pilíře do lodi, ve střední části konvexně prohnutá. Nad kruchtou probíhá profilovaná římsa. Prostor kruchty otevřen klenutě do podvěší. Na poprsnici štuková pole. Loď 2 okenní osy, okna kasulová. Presbytář sklenut \*/.

| <p>13. Stav zachování památky a příp. návrhy opatření:</p> <p><b>poněkud zchátralé</b></p> | <p>16. Odkaz na fotografickou dokumentaci:</p> <p><b>KSPPOP č. n.</b></p> |
